## Anexo II - Anexo fotográfico 5<sup>ta</sup> Actualización del IIA de Explotación del UMSJ

Fuente: GT Ingeniería SA, 2018

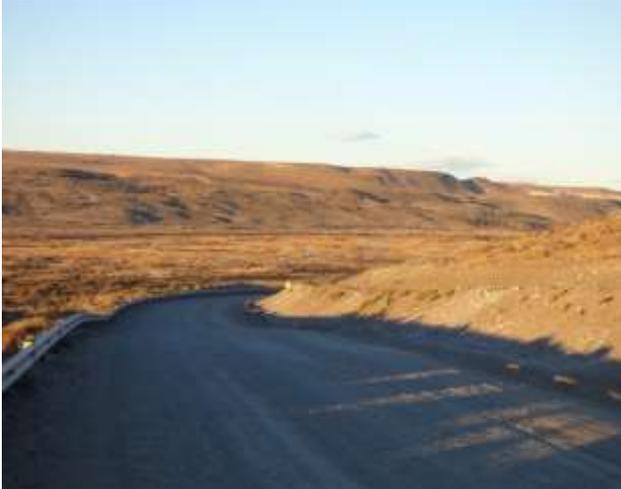
Fotografía 1: Acceso a la UMSJ, bajando al Río Deseado

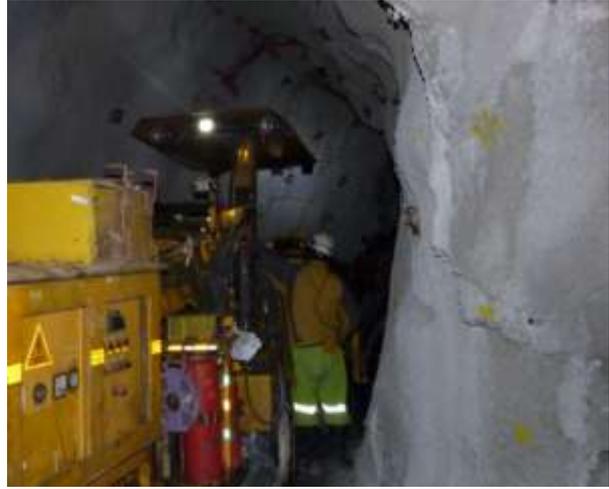
Fotografía 2: Labores de sostenimiento en mina subterránea

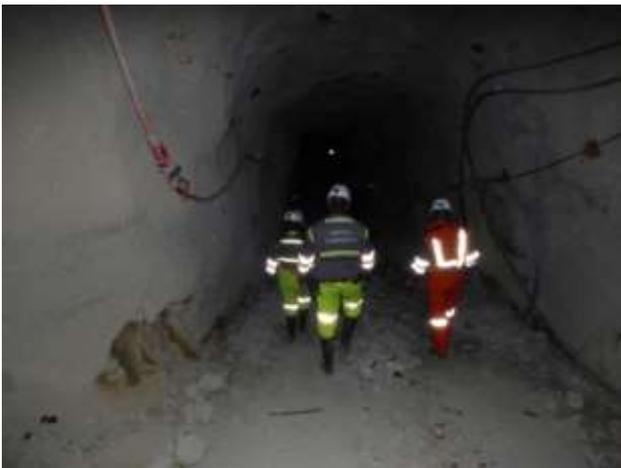
Fotografía 3: Inspección de mina subterránea

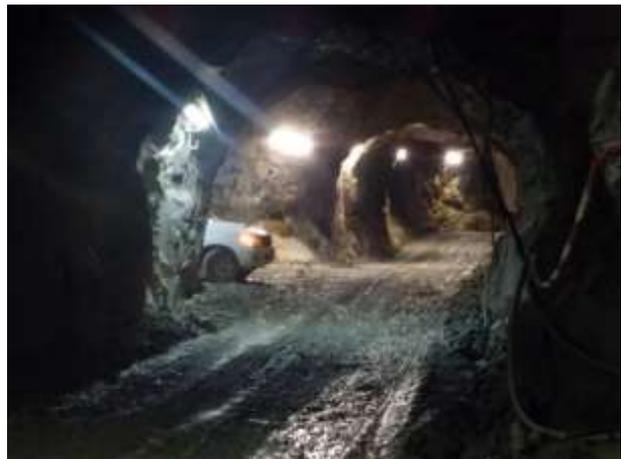
Fotografía 4: Detalle de mina subterránea

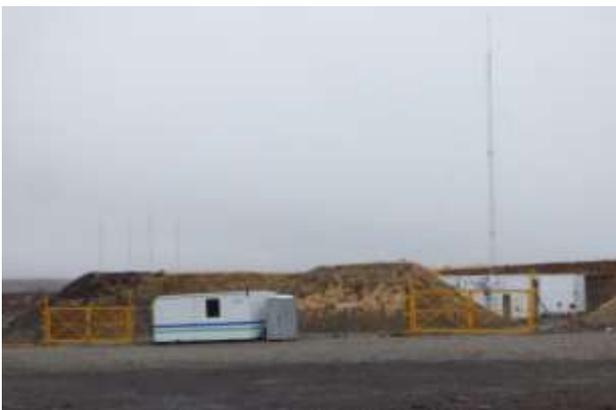
Fotografía 5: Polvorín UMSJ

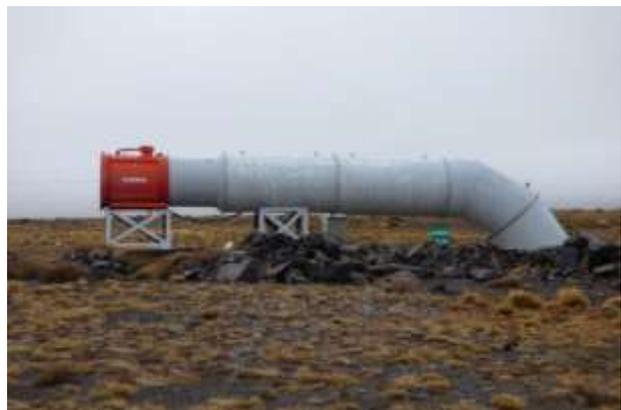
Fotografía 6: Ventilación mina Kospi

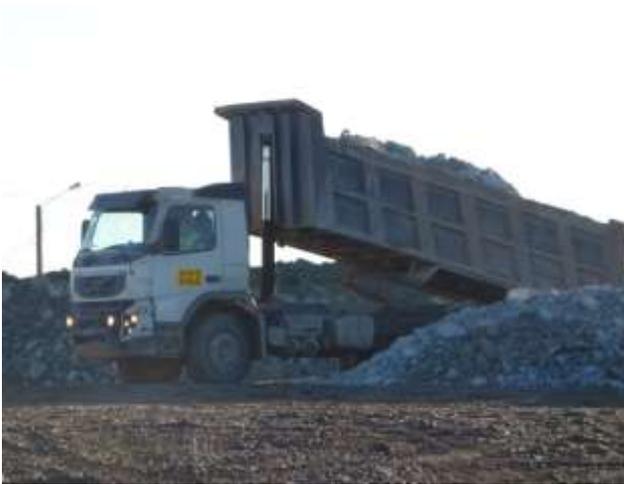
**Fotografía 7: Acopio de mineral en cancha**

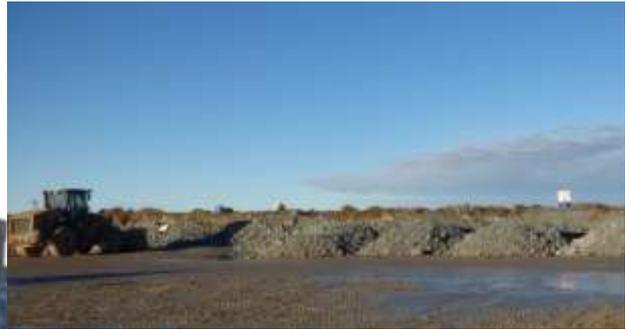
**Fotografía 8: Detalle de la cancha de acopio de mineral**

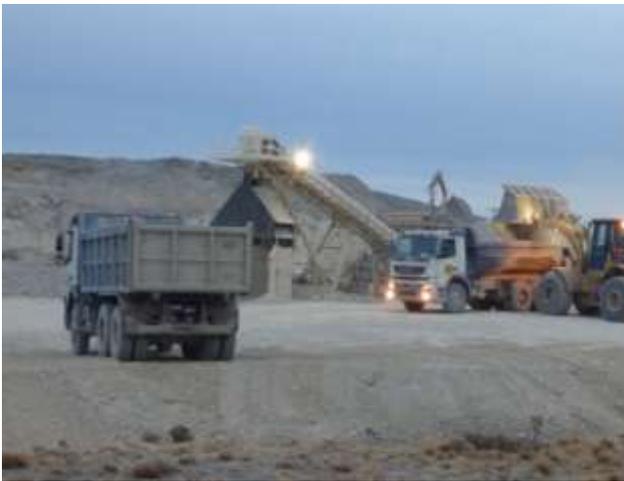
**Fotografía 9: Planta de detrítico**

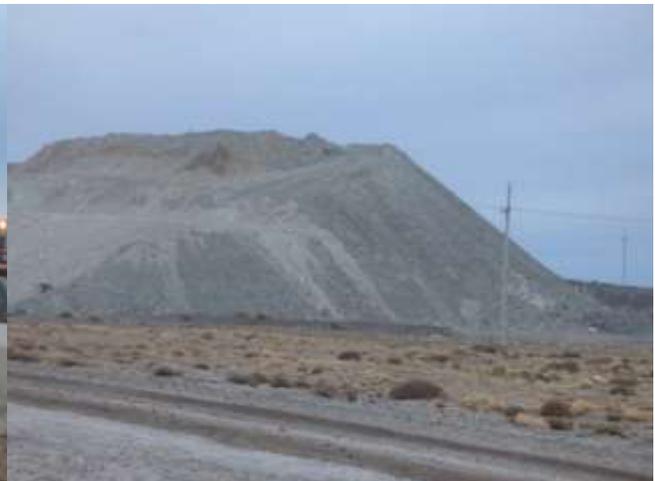
**Fotografía 10: Desmontera Kospi**

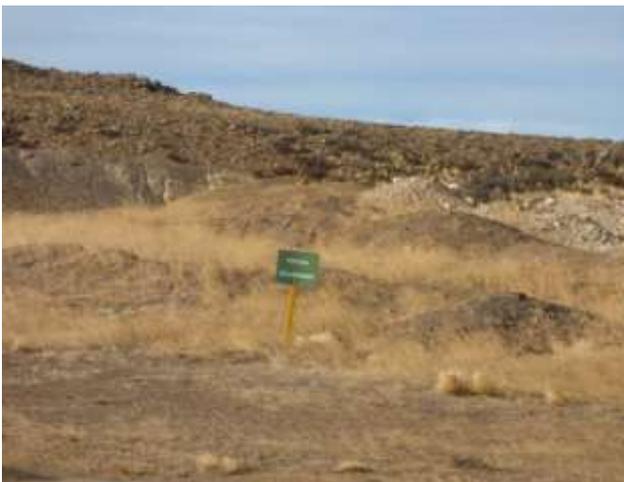
**Fotografía 11: Acopio de *top soil* para restauración de áreas afectadas**

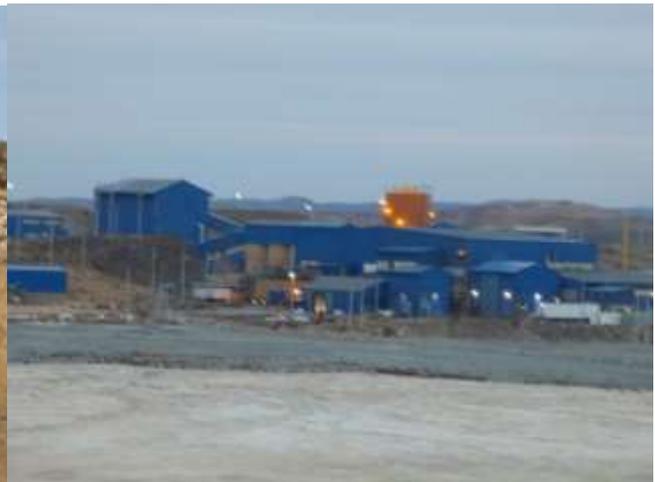
**Fotografía 12: Vista general de la planta de proceso UMSJ y en primer plano el depósito de colas de flotación N°1**

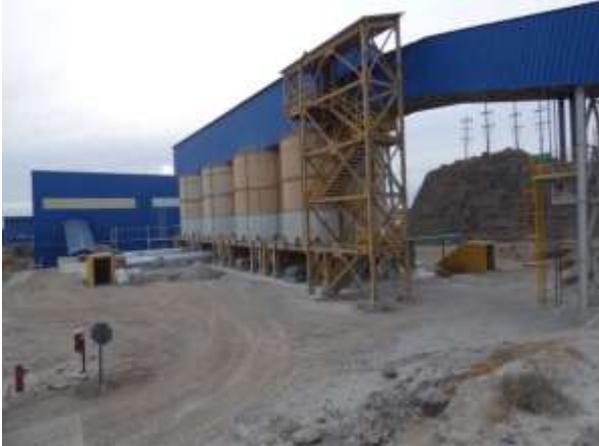
**Fotografía 13: Detalle de los Silos en la Planta de Procesos**

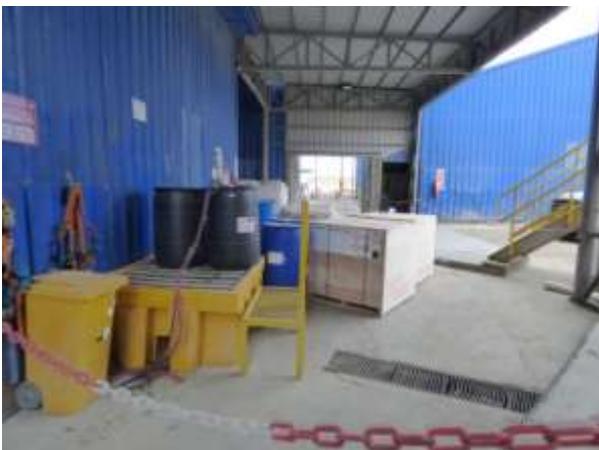
**Fotografía 15: Detalle del alero de la planta donde se ubican insumos del proceso**

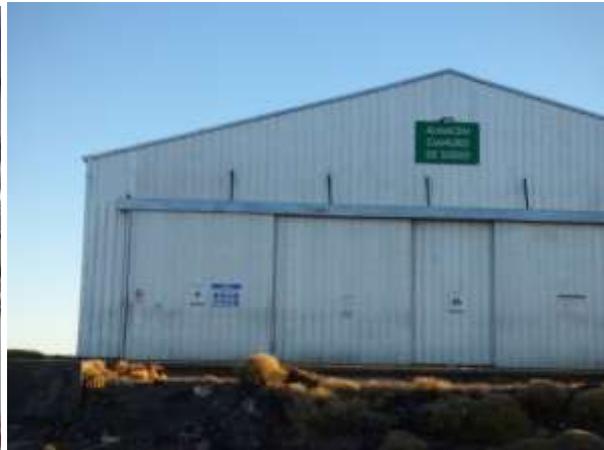
**Fotografía 16: Almacén de Cianuro de sodio**

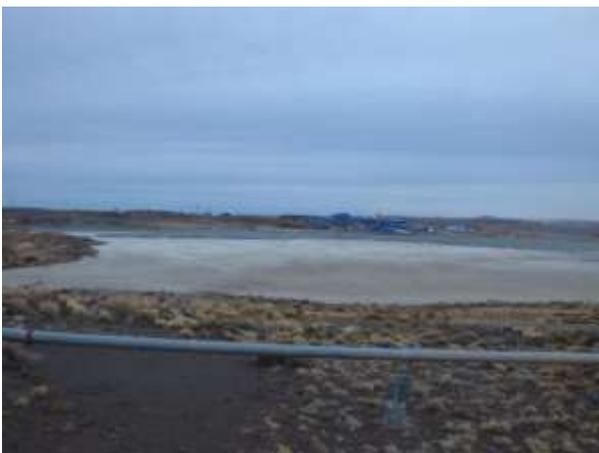
**Fotografía 17: Vista del depósito de colas de flotación N°1**

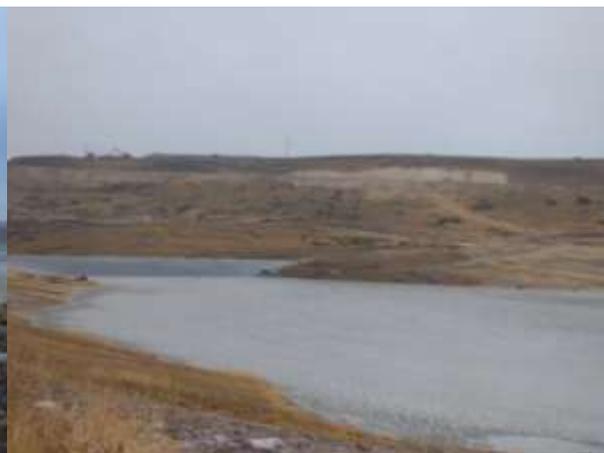
**Fotografía 18: Vista del depósito de colas de flotación N°2**

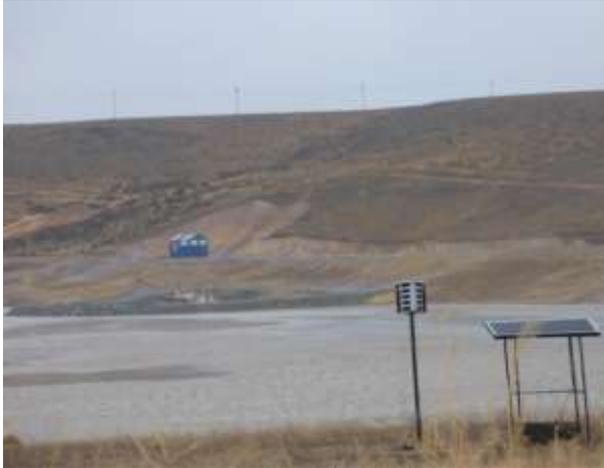
**Fotografía 19: Detalle de ahuyentador de aves en el depósito de colas de flotación N°2**

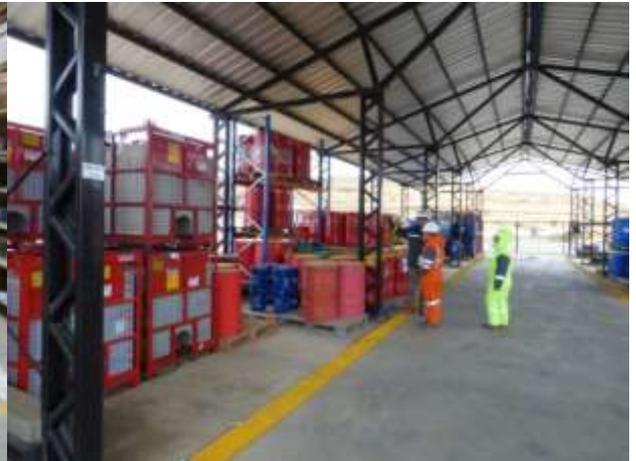
**Fotografía 22: Detalle del almacén de insumos peligrosos recientemente cubierto**

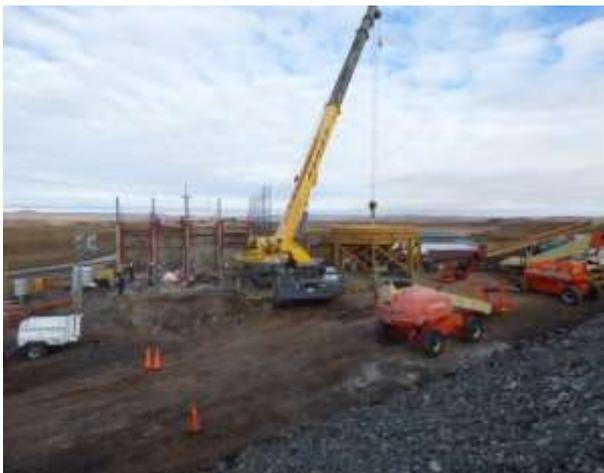
**Fotografía 23: Construcción de la Planta de Relleno Hidráulico**

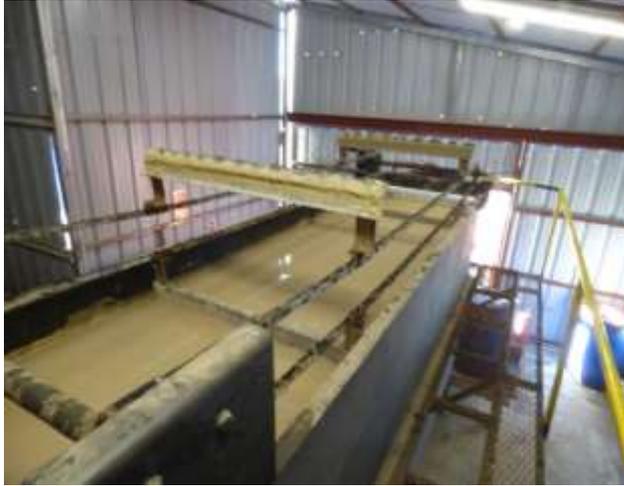
**Fotografía 31: Detalle de la trampa de grasas**

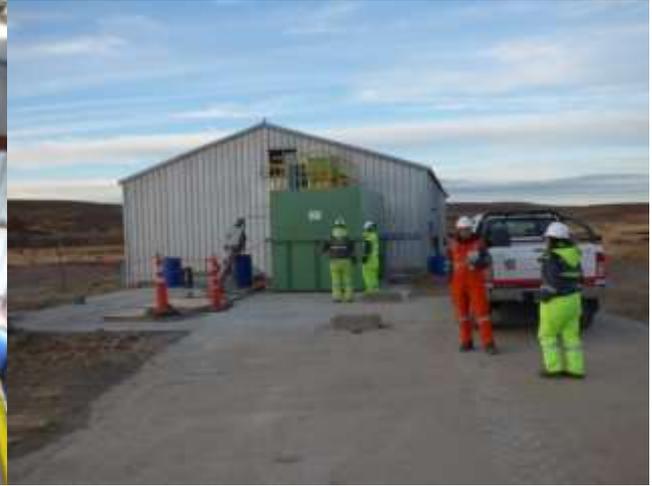
**Fotografía 32: Vista general del área de tratamiento de efluentes**

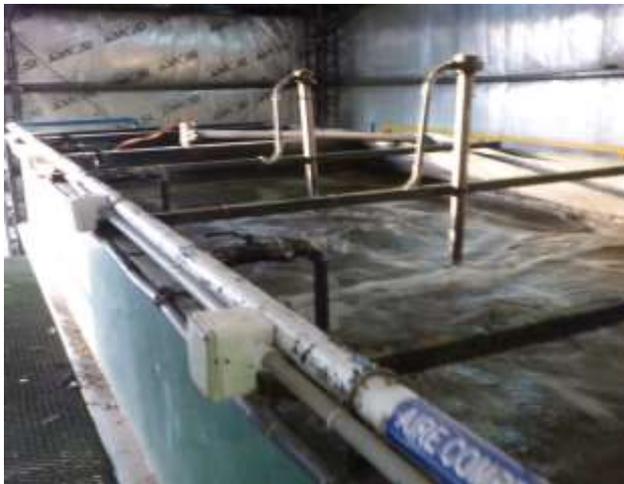
**Fotografía 33: Detalle del tratamiento de efluentes**

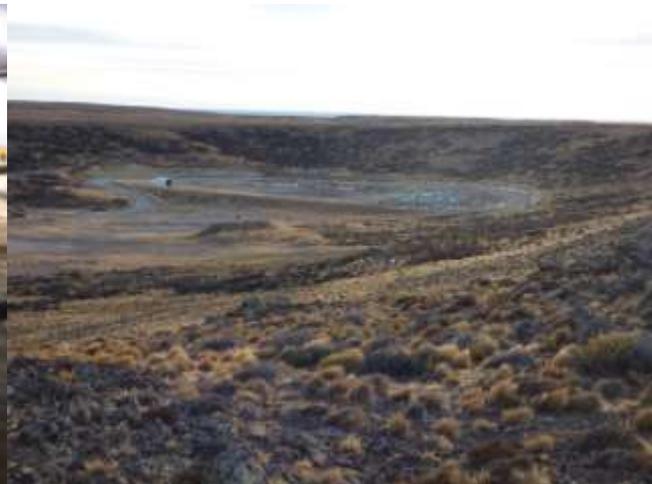
**Fotografía 34: Vista general del relleno sanitario**

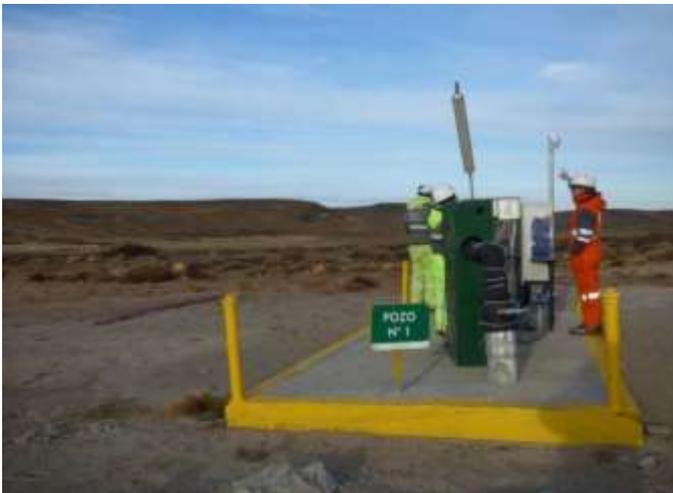
**Fotografía 39: Detalle de pozo N°1 para abastecer al campamento**

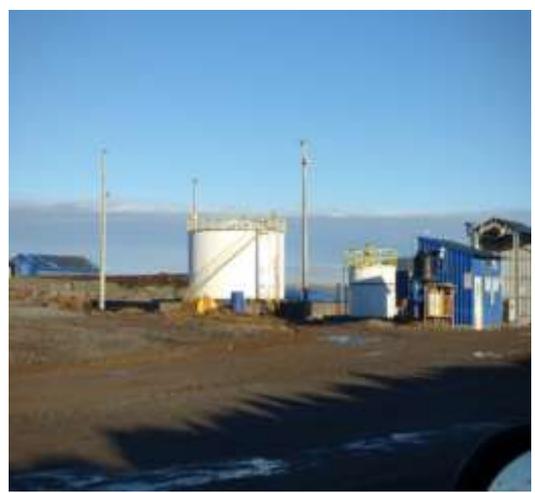
**Fotografía 40: Vista del tanque de combustible**

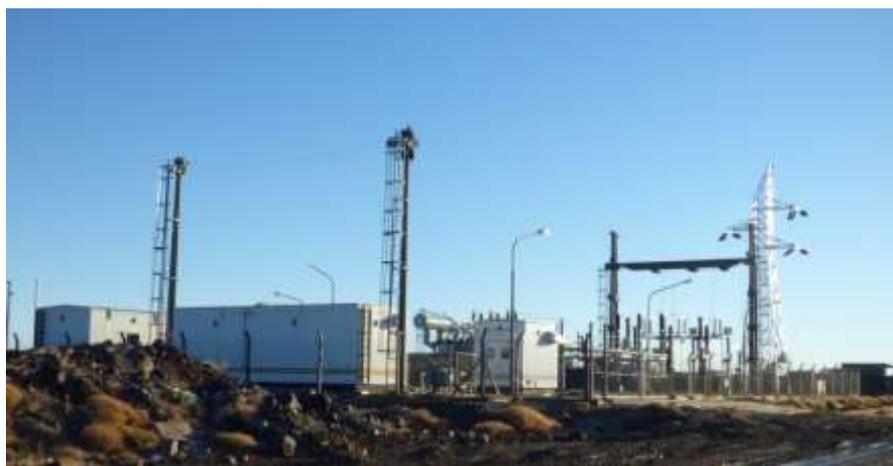
**Fotografía 41: Subestación eléctrica**

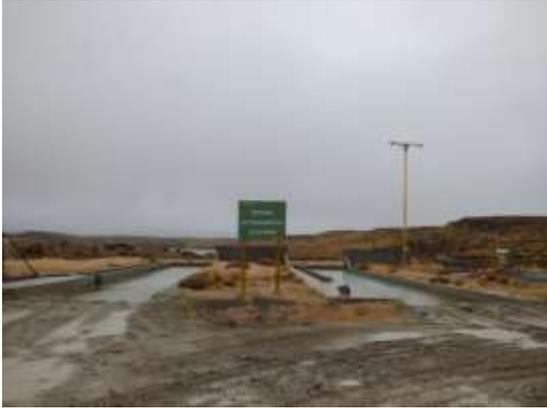
**Fotografía 42: Área de tratamiento de agua, poza de sedimentación mina Kospi**

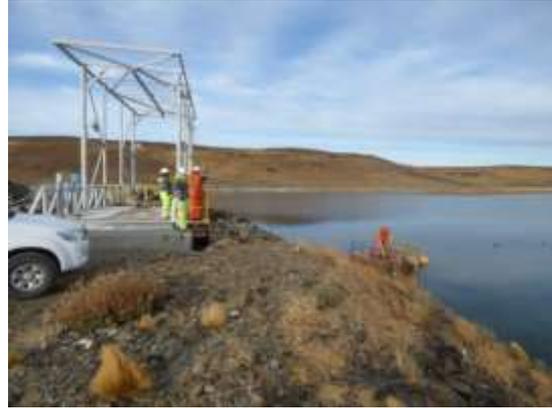
**Foto 43: Laguna de evaporación y recirculación de agua industrial Laguna N° 4**

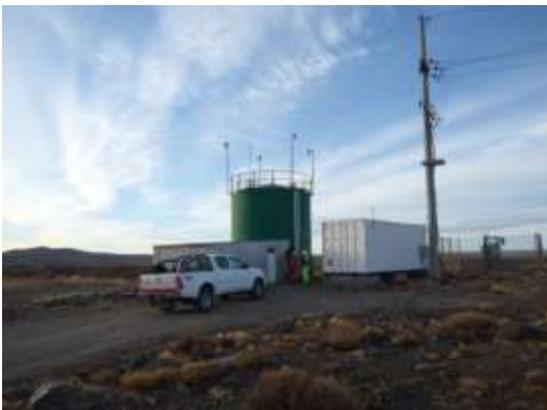
**Fotografía 44: Tanque de captación de agua (Tanque Verde)**

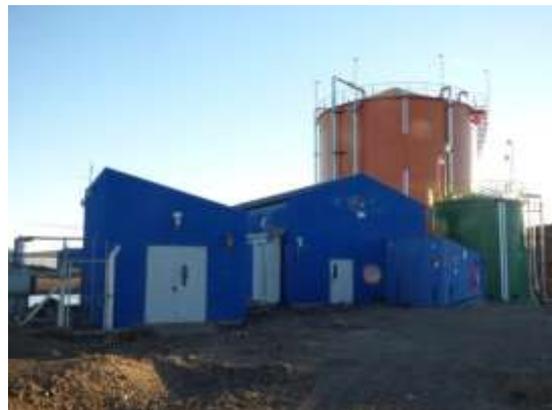
**Fotografía 45: Tanque y planta de potabilización de agua de la UMSJ**

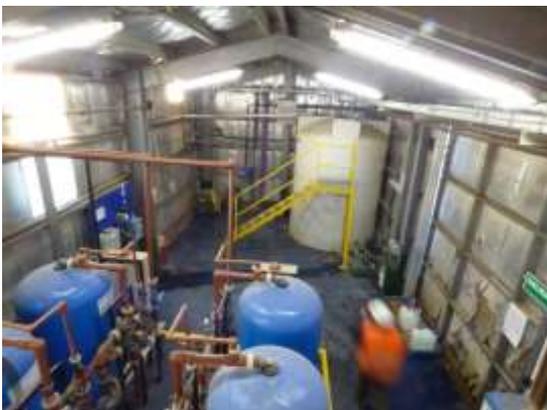
**Foto 46: Detalle interior de la planta potabilizadora**
