Capítulo II. Descripción del Entorno

# 5<sup>a</sup> Actualización Informe de Impacto Ambiental de Explotación

## Unidad Minera San José

Proyecto N°: 180220\_017 - Rev06

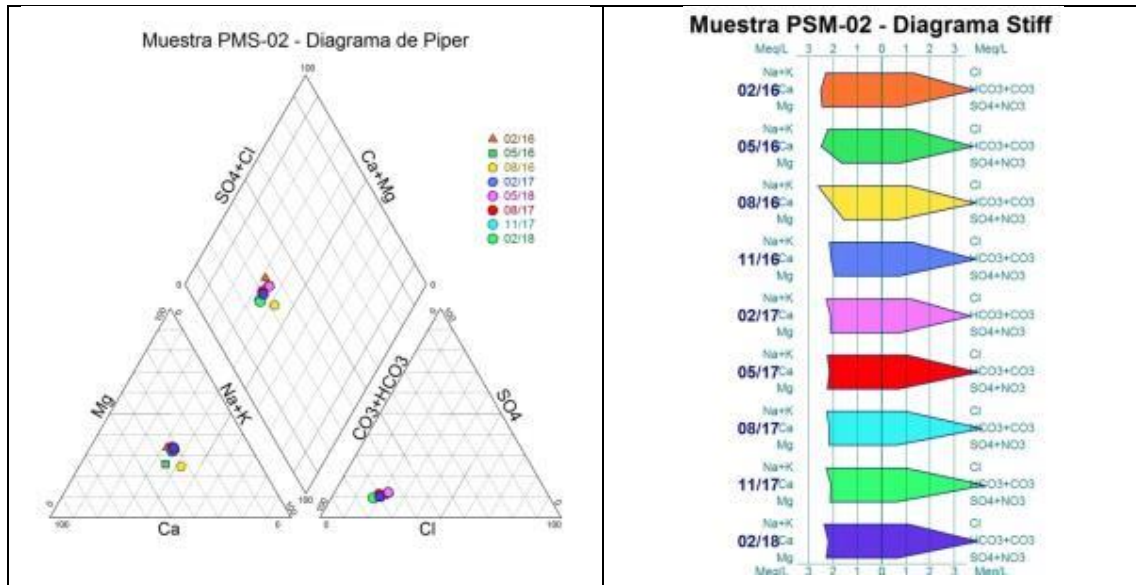
**Gráfica 9.27. Diagrama de Piper y Stiff – Evolución hidroquímica del pozo PMS-02**

La hidroquímica del agua correspondiente al pozo PMS-02 se mantiene similar en el período evaluado. Según la representación gráfica de las muestras de agua, se obtiene una clasificación del tipo de agua “bicarbonatada cálcica/magnésica” para todas las muestras.
