Capítulo II. Descripción del Ambiente

3ra Actualización Informe de Impacto Ambiental de Explotación

Mina Cerro Moro

Preparado por: GT Ingeniería SA

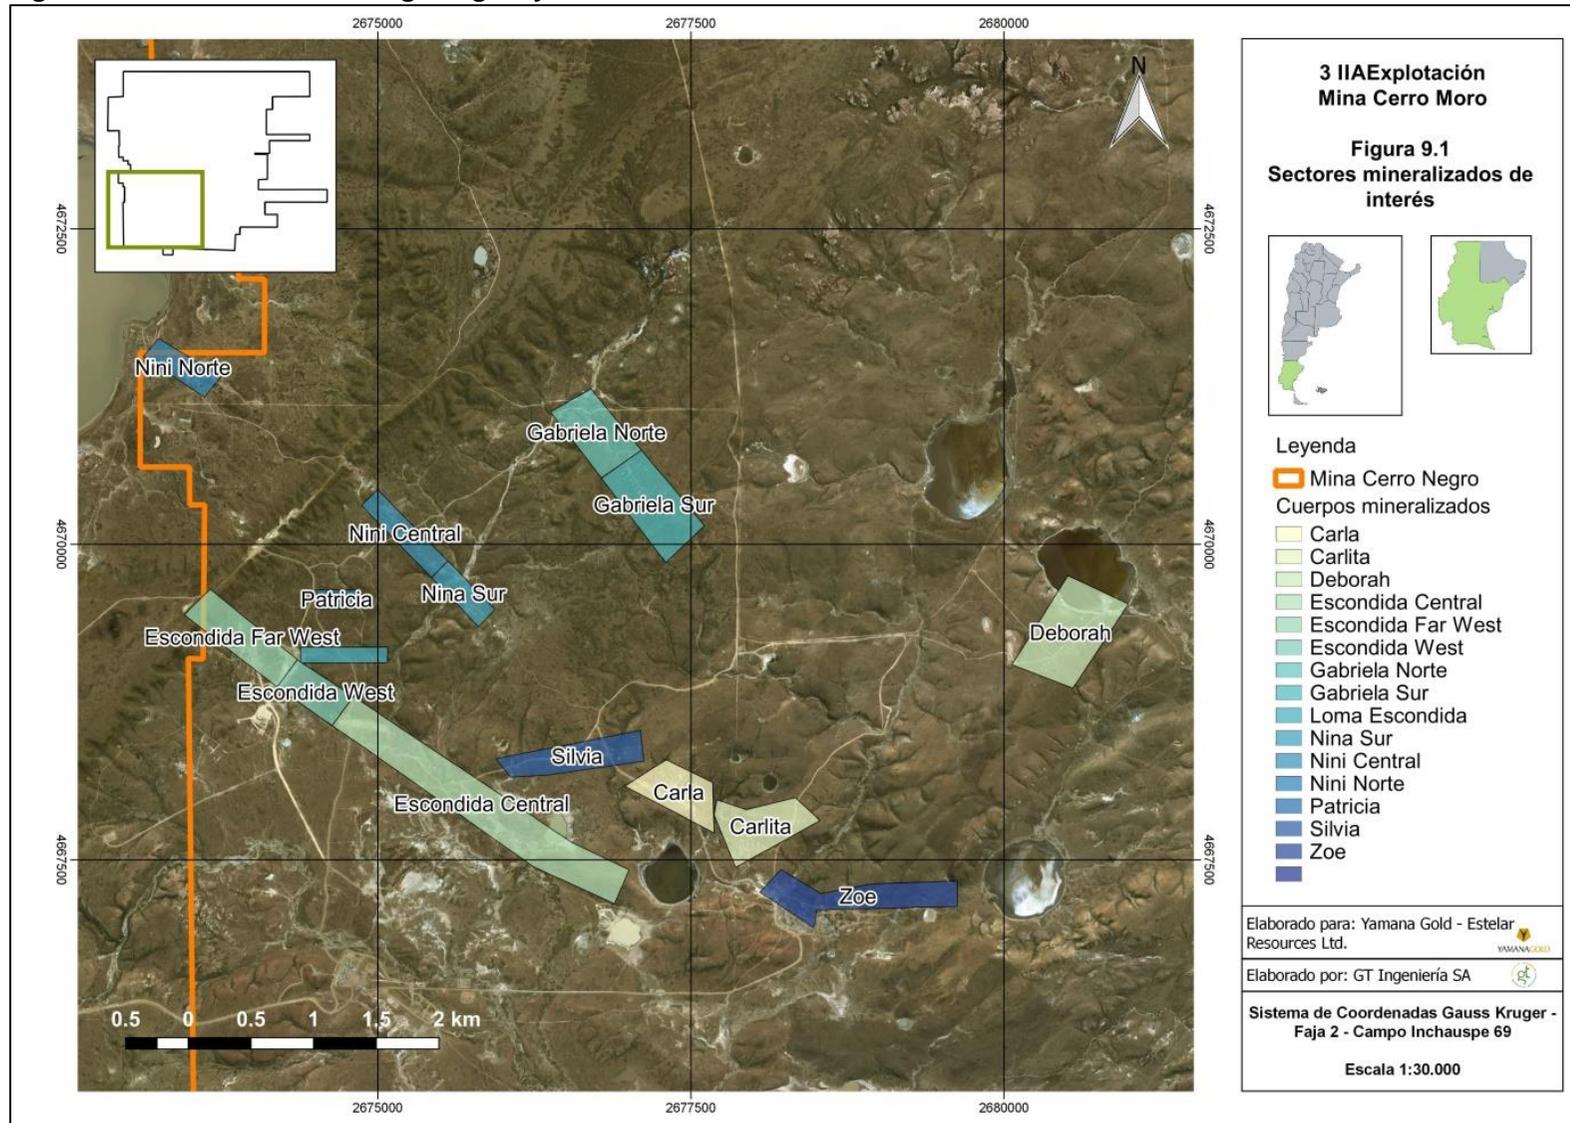
Figura 9.1. Sectores de interés geológico y de mineralización – Mina Cerro Moro

Tal como se ve en la Figura 9.1, el sector de Loma Escondida inmediatamente al Norte de Escondida, las rocas de la Fm Chon Aike atravesadas por las perforaciones (PA-14 y PA-15) son aún más macizas, destacando andesitas coherentes (L1) y rocas volcánicas de composición media – ácida (P1), seguidas a partir de los 10-20 metros por riolacitas hasta el final de exploración (96 m máximo). Aquí las estructuras identificadas son más restringidas, de escaso espesor (2-4 m), descritas como veta brechada entre los 32-36 m en PA-14 y 10-12 m en PA-15, y no necesariamente coincidentes con el aporte de agua en la perforación, el que ha resultado muy escaso en ambos pozos (caudales inferiores a 1 m³/h a partir de ensayos airl-lift).

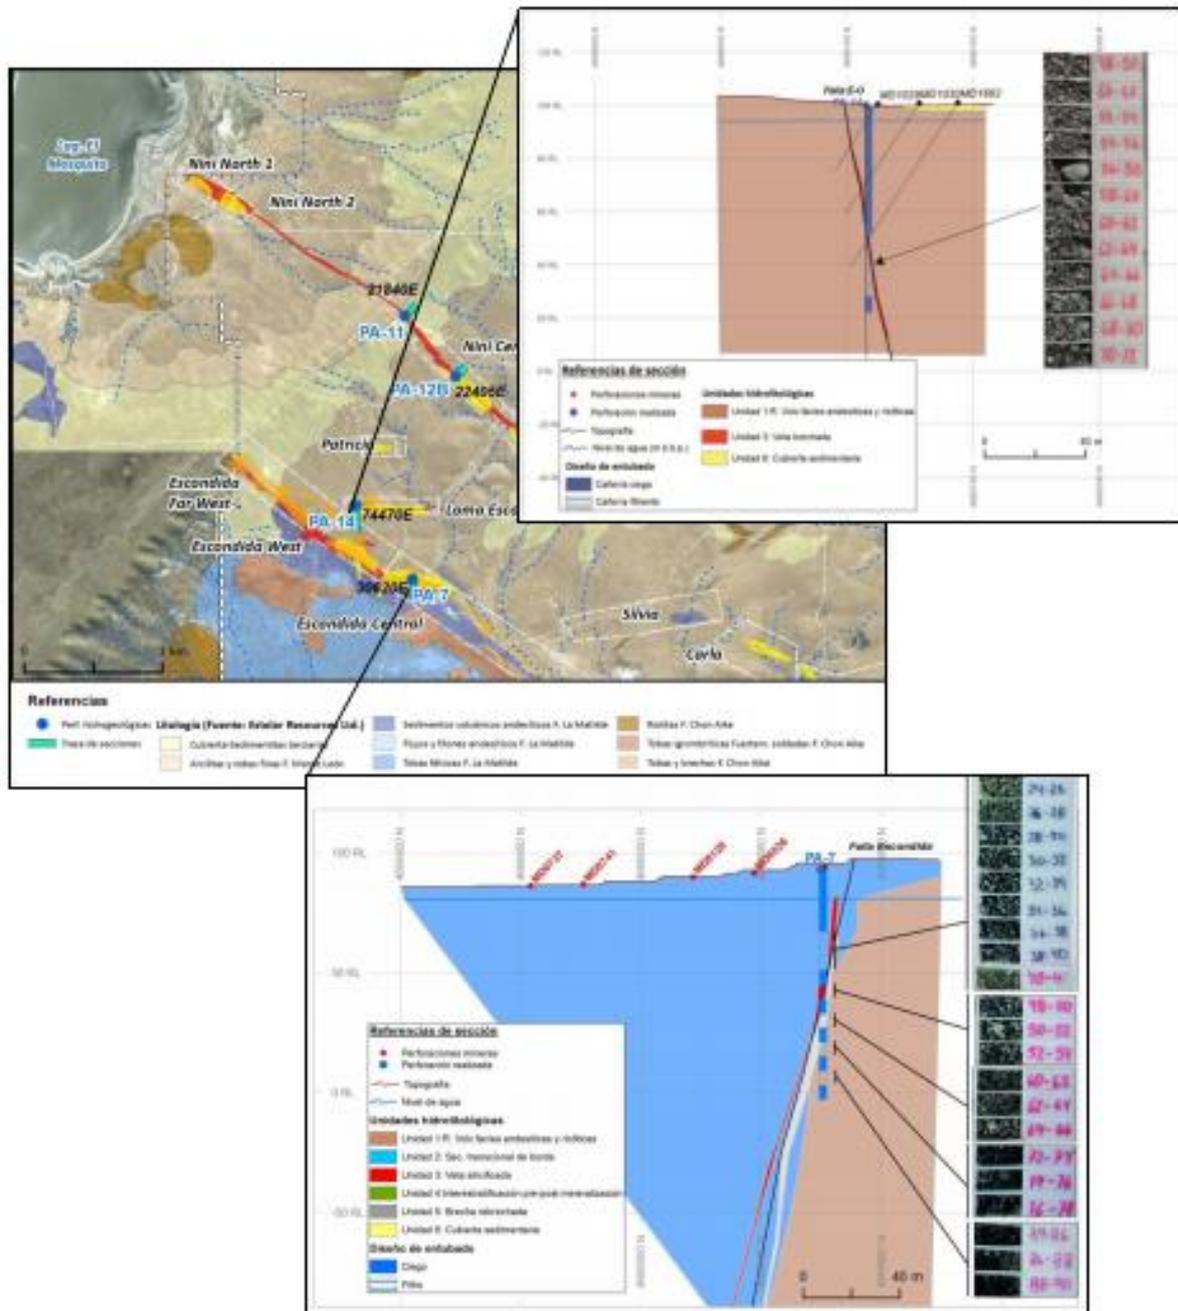
Figura 9.2. Secciones litológicas en sector Escondida West-Central y Loma Escondida, con escasos aportes de agua.

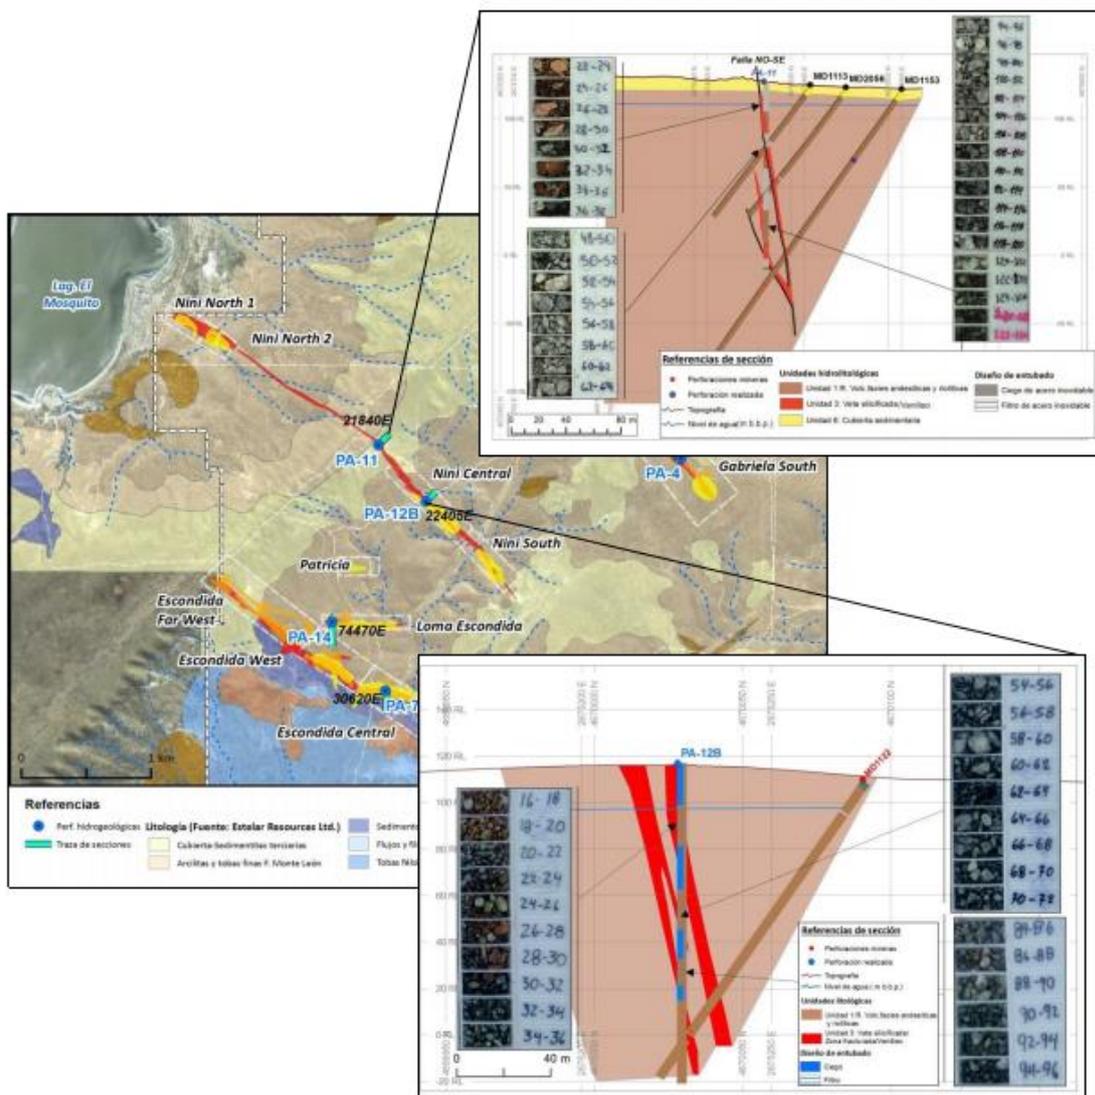
Figura 9.3. Secciones litológicas en sector Nini Central y Sur, con sectores acuíferos de interés someros.

En Nini Central y Sur, la litología identificada en los sondeos corresponde a cobertura sedimentaria con un espesor de 5 a 8 metros, continuando con rocas volcánicas de composición intermedia a ácida de la Formación Chon Aike (ver **Figura 9.3**). En general, las rocas de este sector se encuentran con mayor fracturación que los otros dos sectores, y se atravesó en los pozos mayor espesor de

estructuras vetiformes de cuarzo, brechas y stockworks a excepción del pozo PA-10. De hecho, en la zona NO donde se perforó el PA-11 y PA-11B la estructura vetiforme se ramifica en profundidad, en coincidencia con aumentos de caudal dentro del rango de agua dulce a levemente salobre. Se ha alumbrado agua en general a poca profundidad (entre 16 y 35 metros), ya con caudales que superan el metro cúbico o más desde los sectores de aportes de agua, que generalmente han coincidido con zonas de fractura más que con la propia veta, donde se verifican cambios en la calidad del agua hacia mayor salinización en Nini Sur.

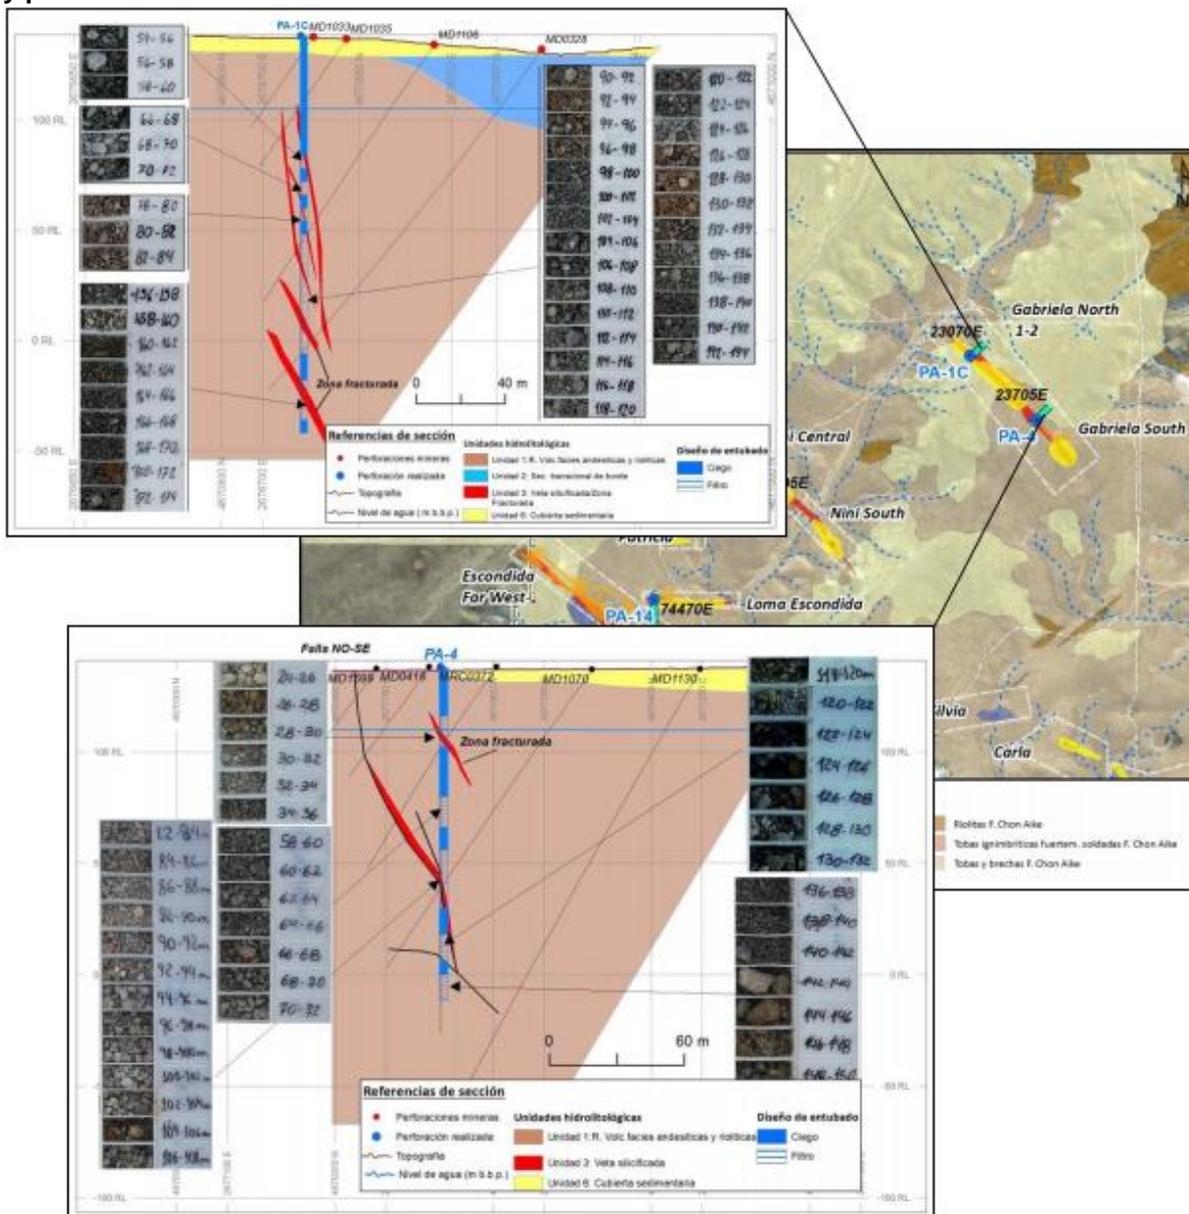
Figura 9.4. Secciones litológicas en sector Gabriela, con sectores acuíferos de interés someros y profundos.

El informe elaborado por Hidroar S.A (2017), describe que en el sector Gabriela, más allá de los espesores de cobertura sedimentaria de rodados hasta 16 metros de potencia, la geología es similar al sector de Zoe. Predominan las rocas de volcánicas de composición riódacítica relativamente macizas de la Fm Chon Aike, con alta recuperación de testigos (RQD > 80% en general), dándose espesores que superan los 200 m, con intercalación de cuerpos subvolcánicos que no superan los 30-40 metros de espesor, sin tanta significancia de rocas rebrechadas, salvo en zonas puntuales como donde se perforó el PA-1B y C. Son frecuentes los tramos cercanos a la veta con venilleo paralelo o brechamiento hidrotermal, que no superan los 2 metros de espesor, y en las perforaciones coinciden con aportes de agua o aumentos de caudal en profundidad, generalmente por debajo de la falla principal. Hacia el SE, las rocas tienen fracturación más restringidos si bien no cambian los tipo

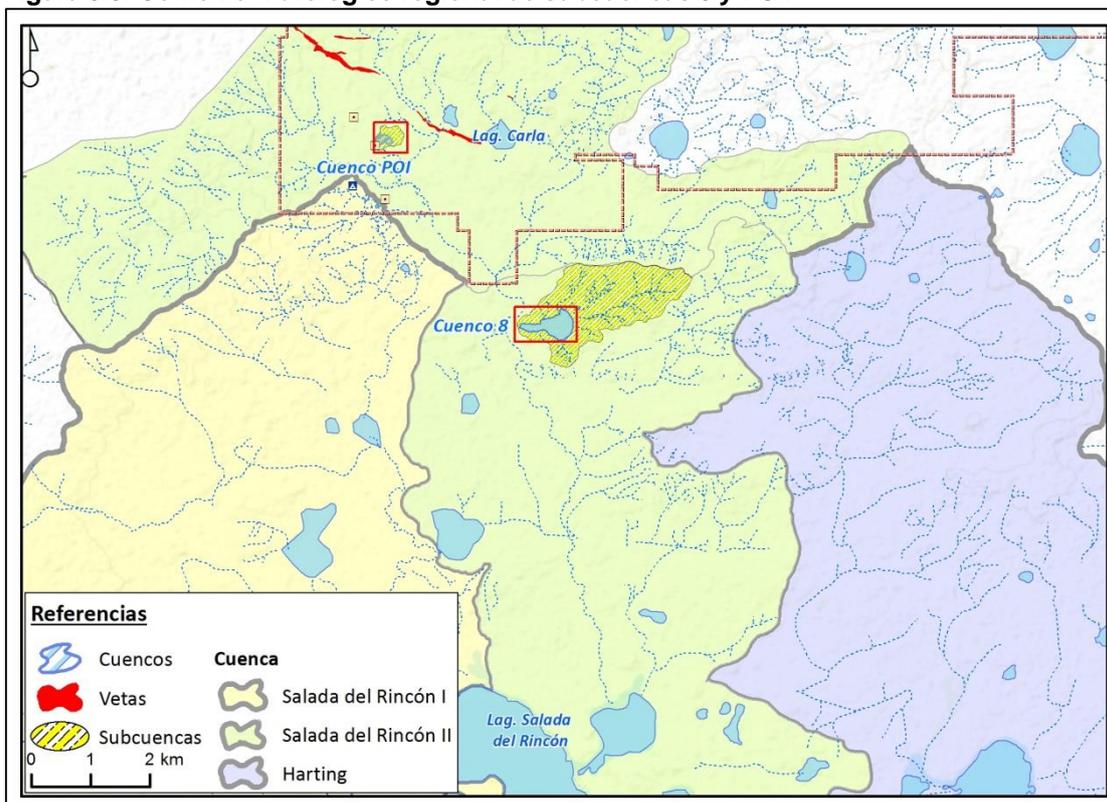
Figura 9.8. Contexto hidrológico regional de subcuencas 8 y POI.

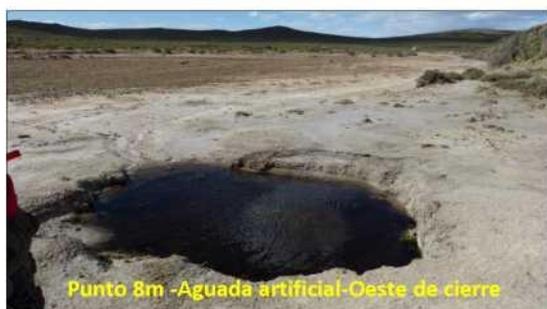
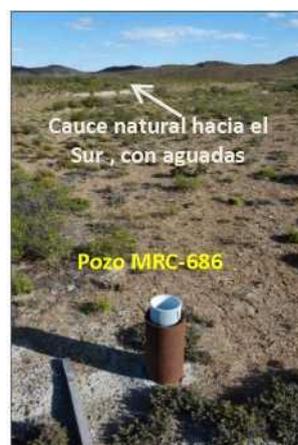
Fotografías 9.1a (izq.) y b (dcha.). Manifestaciones de agua subterránea en las inmediaciones del cuenco 8. Fuente: Hidroar SA, 2017

En lo que respecta a las manifestaciones de agua subterránea en los cuencos e inmediaciones, se han identificados aguadas al Oeste de la zona de divisoria local para el cuenco 8, en coincidencia con el sector de cauce principal del sistema hídrico. En estos sitios el agua esta subsuperficial, a menos de 0,5 metros de profundidad, habiéndose medido parámetros *in situ* que rondan los 57,8 mS/cm de conductividad eléctrica, temperatura de 24,4°C y pH= 7,6, indicando agua salina de calidad no apta para el consumo humano. Al norte de estas aguadas, en la zona del pozo hidrogeológico MRC-686, también se verifico agua a poca profundidad (1 mbnt), con los siguientes parámetros: CE= 41,2 mS/cm; pH= 7,7 y T= 18,3°C. También hacia la divisoria Norte, en el sector de Bella Vista, se tienen registros antecedentes de nivel de agua obtenidos de diver, con profundidades de agua que oscilan en 18 mbbp, con un descenso gradual de 30 cm en el periodo diciembre 2014-diciembre 2015.

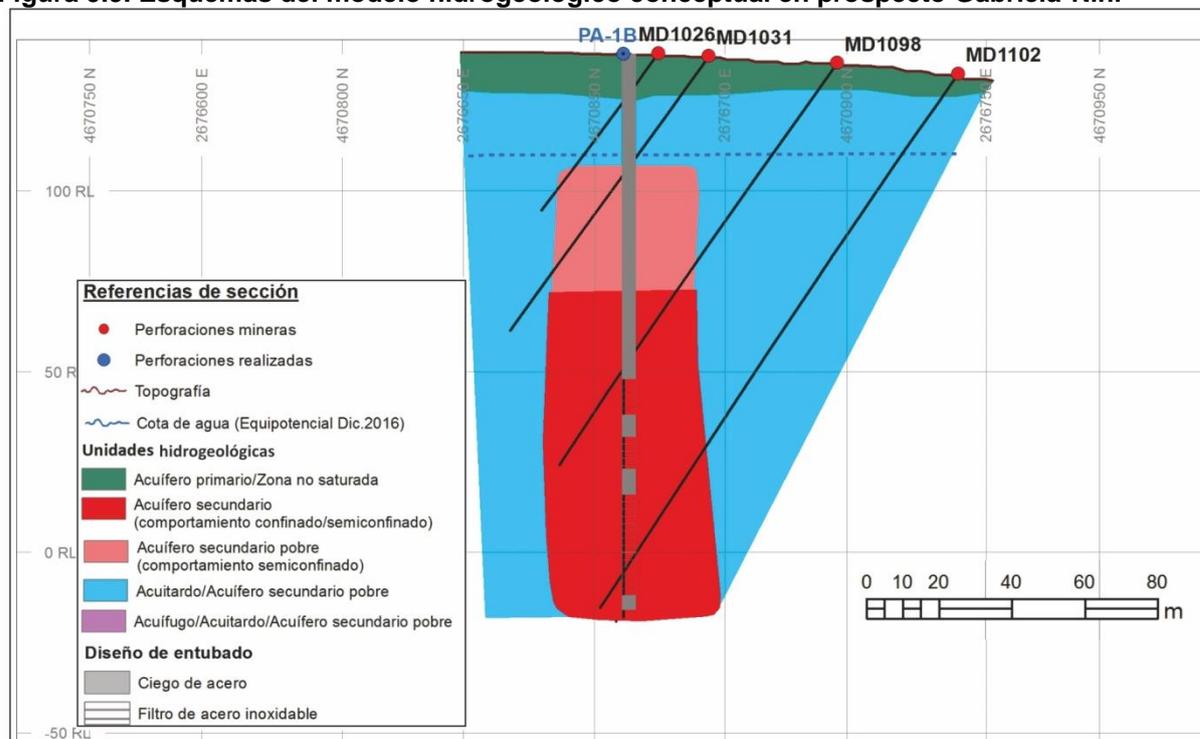
Figura 9.9. Esquemas del modelo hidrogeológico conceptual en prospecto Gabriela-Nini

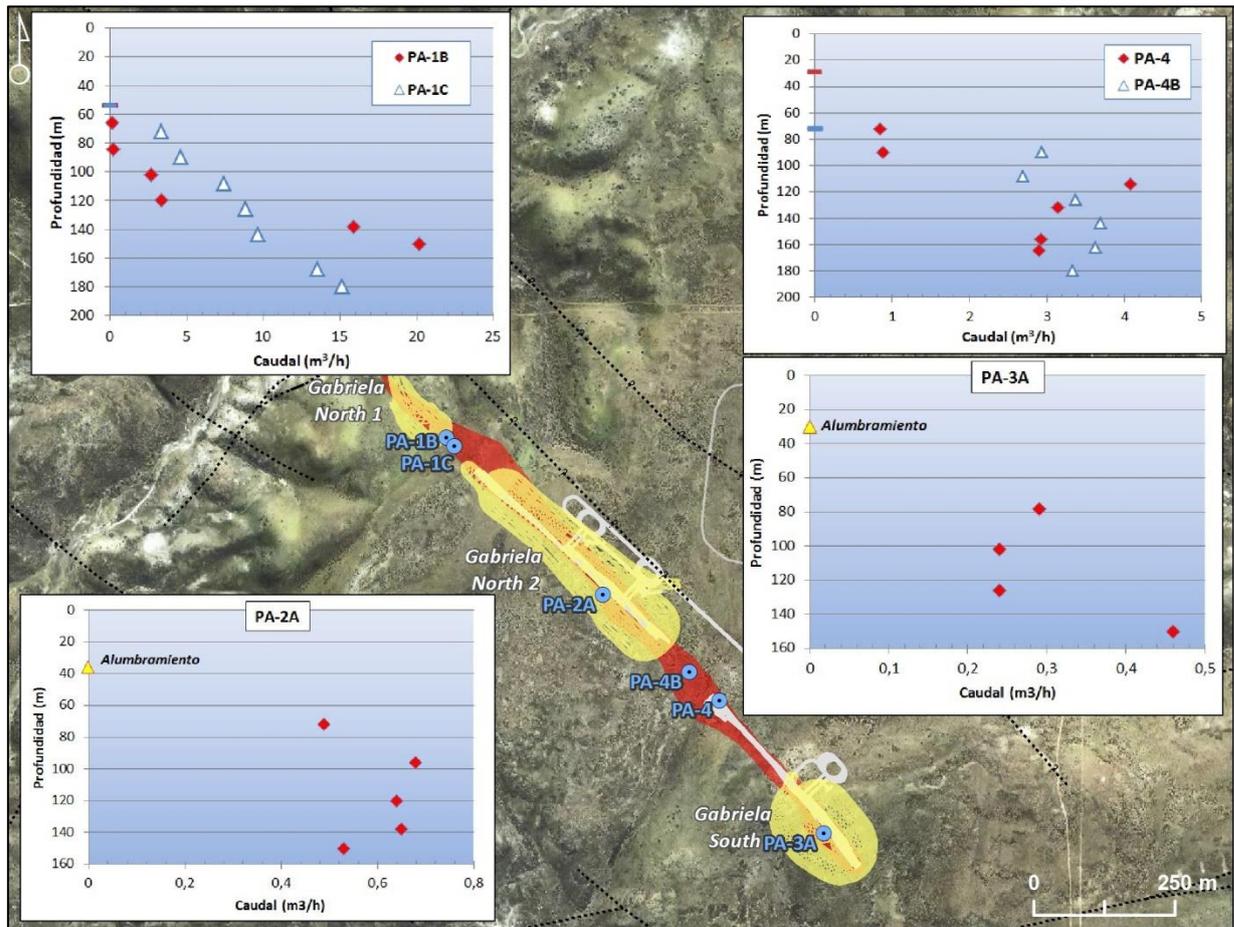
Figura 9.10. Profundidad de aportes de agua y caudales de ensayos air-lift en las perforaciones en Gabriela

En Gabriela el alumbramiento de agua se detectó a profundidades entre 30 y 70 m, asociado a zonas fracturadas de la unidad litológica P1, y también en coincidencia con la zona de veta principal con aumentos de caudales debajo de los 100-120 metros. Los máximos aportes en el orden hasta 15 m m^3/h al NO y de 4 m m^3/h al SE, se dieron al intersectar la estructura principal NO-SE o en zonas diaclasadas y de venilleo por debajo de la misma (ver datos airlift en Figura 9.10).

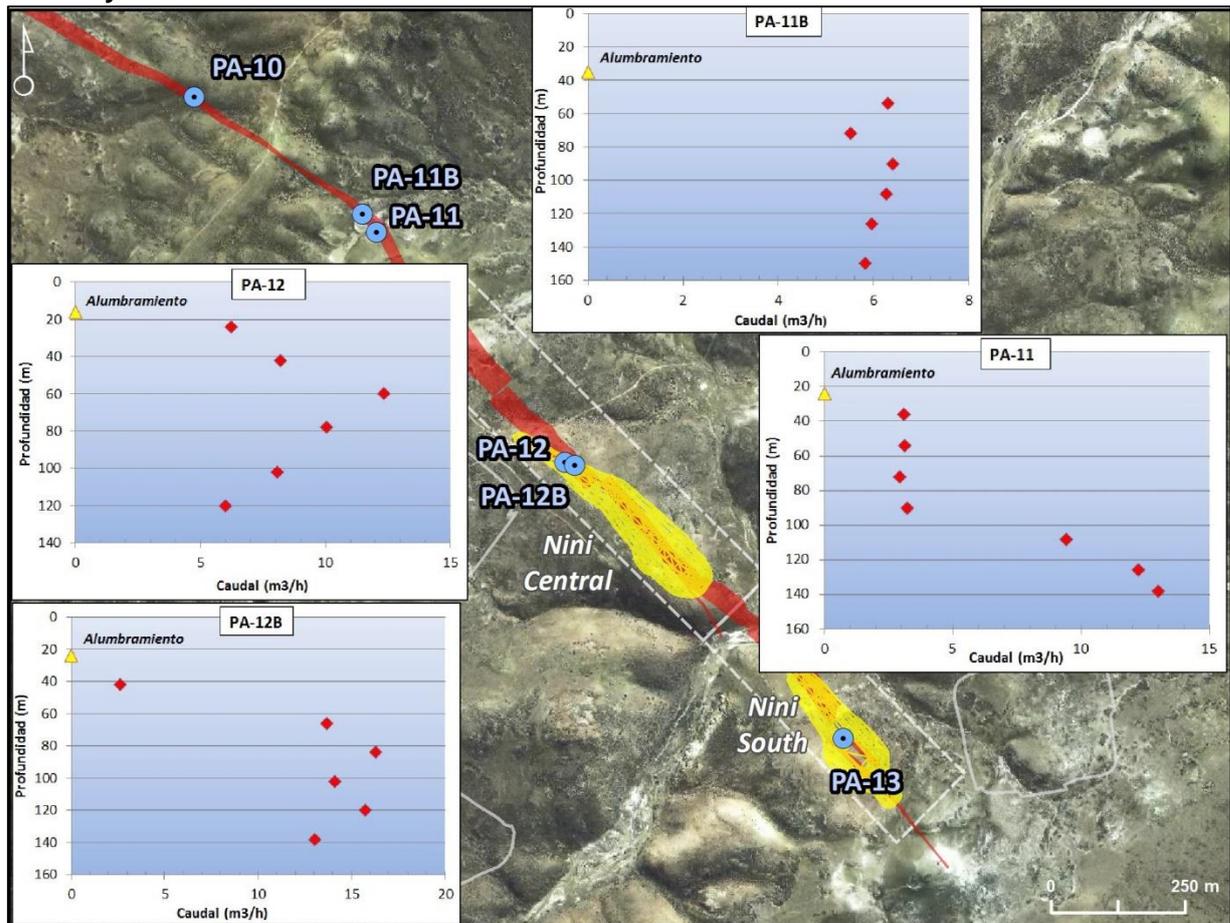
Figura 9.11. Alumbramiento y cambios de caudal en profundidad en perforaciones de Nini Central y Sur

En esta zona es menor la profundidad de los aportes en general (ver Figura 9.11), con caudales ya de 3-5 m³/hora desde el alumbramiento a los 15-30 metros al Sureste y a partir de los 50 metros al Noroeste, con evidentes cambios de caudales en rangos de agua dulce a partir de los 100 metros aproximadamente. Cerca del Espigón Terciario se da mayor extensión lateral y en profundidad del acuífero de interés, vinculada a zonas fracturadas en la unidad litológica P1 o a las estructuras vetiformes/stockwork.

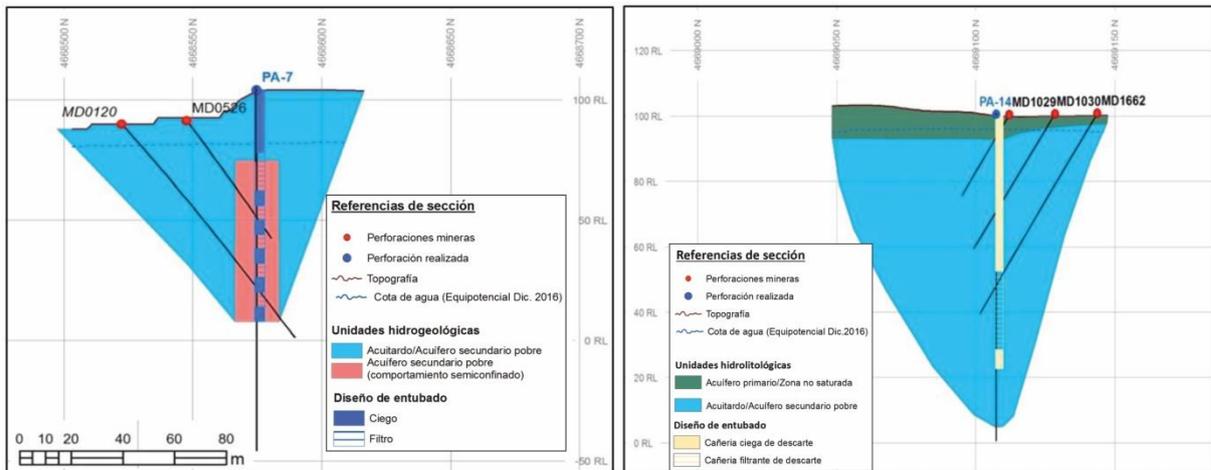
Figura 9.12. Esquema hidrogeológico general para los sectores de Escondida West Central (izq) y Loma Escondida (dcha)

En el primer sector, con escasos aportes (inferiores al 1 m³/h) a partir de los 30 metros de profundidad en rocas de la Fm La Matilde, dado el conocimiento actual de la zona Falla Escondida, no se descarta que la estructura asociada a la veta pueda aportar agua más allá de los 150 metros en las zonas de los pozos PA-6/PA-7, tal como ha quedado evidenciado en Escondida Far West o en Zoe en pozos que interceptan las estructuras (MRC-1824, por ej.). En cambio, en Loma Escondida e incluso en Patricia se asume la condición de muy baja permeabilidad incluso desde la superficie, por las características litológicas y la presencia de estructuras secundarias E-O de reducido espesor y extensión longitudinal, vinculadas a aportes muy puntuales de agua, que se desalojaron rápidamente de los pozos al bombearse en ensayos.

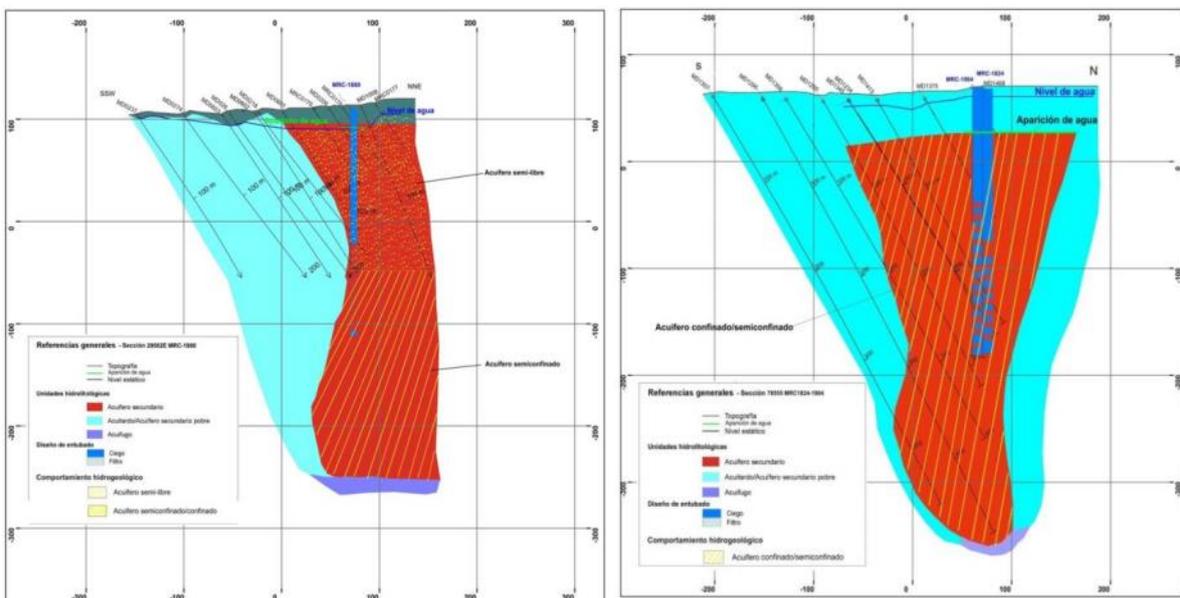
Figura 9.13. Esquema del modelo hidrogeológico conceptual en sectores de Falla Escondida explorados en 2013

En el resto de la Falla Escondida (Figura 9.13), se mantienen las interpretaciones 2013: los prospectos Escondida FW y Martina con un nivel acuífero semi-libre subsuperficial y otro semiconfinado/confinado en profundidad, ambos interconectados entre sí por la estructura regional; y una zona de acuífero profundo en Zoe de comportamiento semiconfinado a confinado, más allá de los 60 metros o más de profundidad.

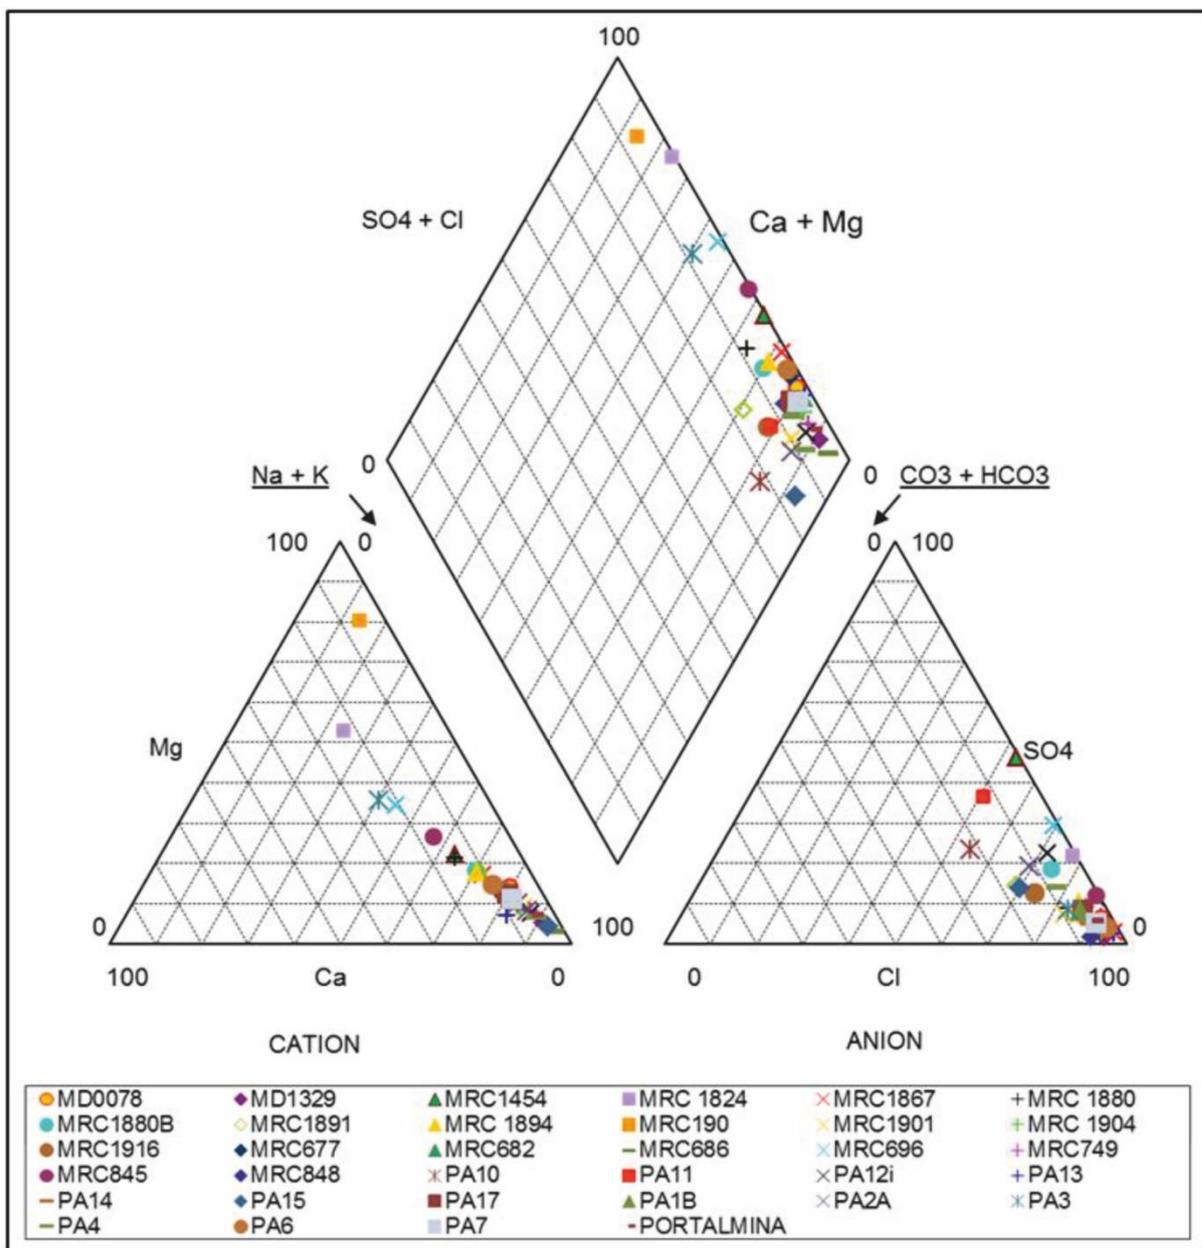
Figura 9.15. Diagrama de Piper para todas las muestras de agua 2017 de la Mina Cerro Moro.
