## **Capitulo II Descripción del Ambiente**

### **Adenda 3ra AIA Explotación Mina Cerro Moro: Explotación Naty**

**Mina Cerro Moro**

Proyecto N°: 220213\_014\_Rev00

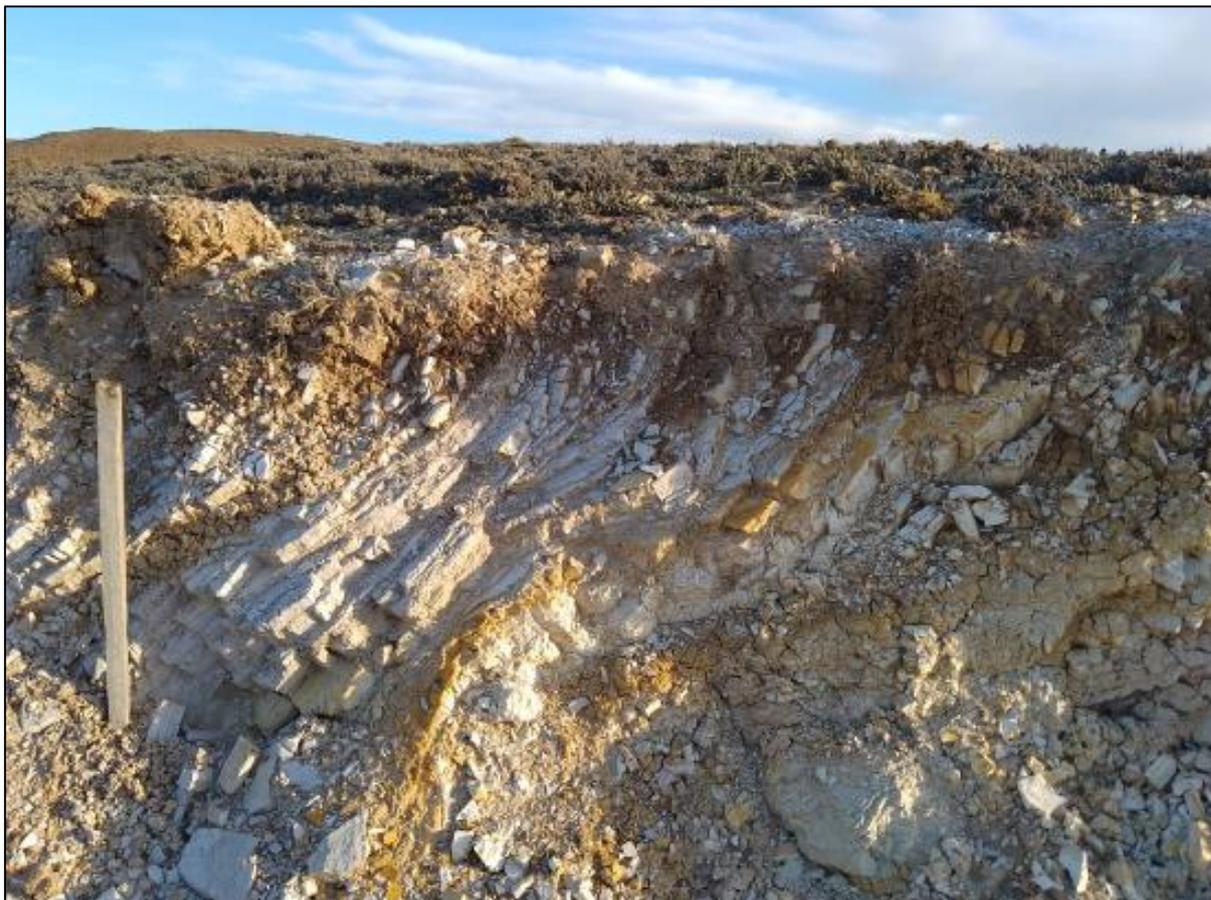
### Fotografía 9.2 Lutitas y tobas plegadas y cubiertas parcialmente ubicadas al Sur de Naty – Fm. La Matilde

Se trata de una secuencia bien estratificada muy afectada por numerosas fallas y fracturas, a las que se asocia un plegamiento de arrastre constituido por pliegues de reducidas dimensiones (fotografía siguiente), difíciles de reconocer en el terreno por lo cubierto de los afloramientos (Panza, 1994). En algunos sectores, estos paquetes volcano-sedimentarios albergan restos de troncos fosilizados y estróbilos silicificados de araucariáceas lo cual caracteriza a esta formación. Criado Roque (1953) y Stipanovic y Reig (1956) consignan un valor parcial de 175 m de espesor para esta formación, Borrello (1947) en cambio cita 120 m para toda la secuencia.

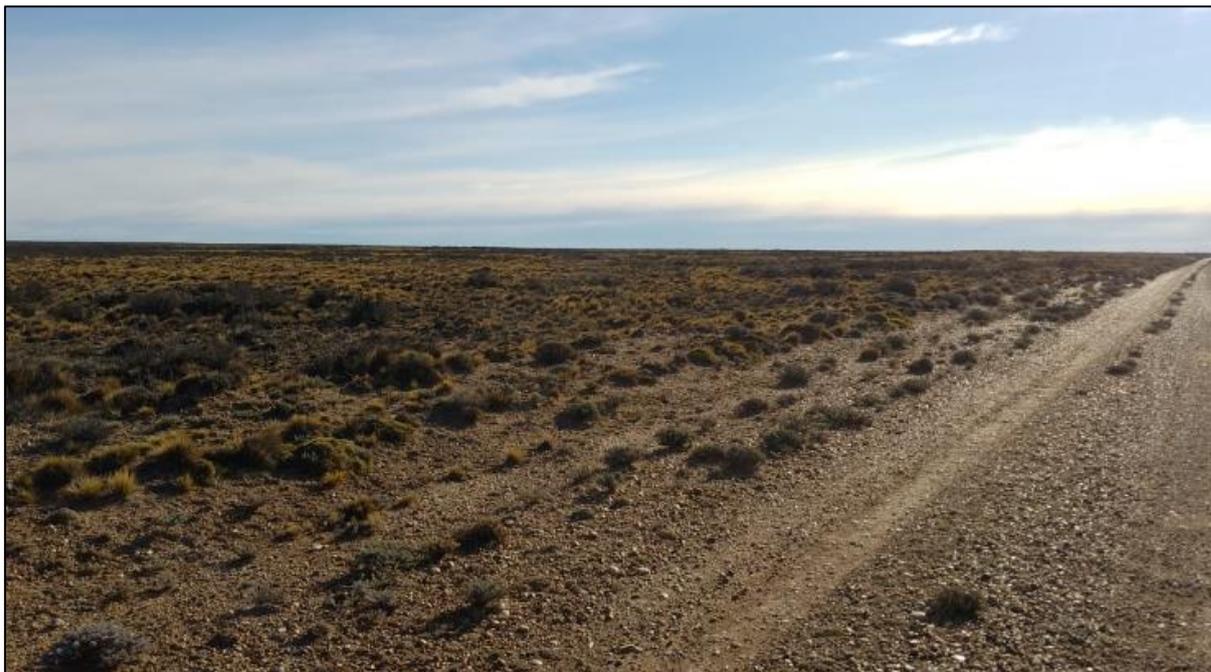
### Fotografía 9.3 Planicie mesetiforme cubiertas por mantos de gravas terciarios y cuaternarios con vegetación

La Formación La Avenida tiene un espesor de pocos metros (de hasta 5 m según los autores que definieron la unidad) y es correlacionable con los depósitos que Panza y de Barrio (1987, 1989) denominaron Depósitos Aterrazados del Nivel I, siendo atribuida su edad al intervalo Plioceno inferior-Pleistoceno inferior. Esta unidad sobreyace de manera discordante a los afloramientos Oligocenos-Miocenos y por encima se encuentra en relación discordante con los depósitos cuaternarios que la cubren parcialmente.

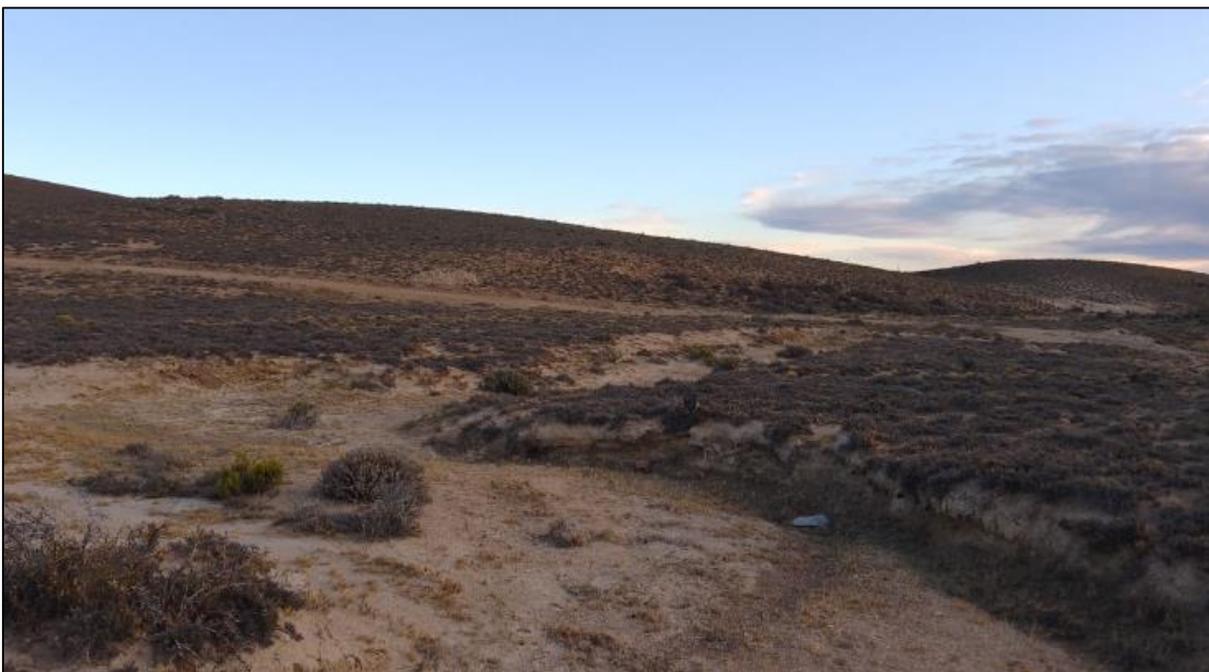
### Fotografía 9.4 Depósitos de planicie aluvial

Los sedimentos de planicie aluvial se observan en los cauces de los cursos de agua efímeros de la comarca (Fotografía 9.4) y son depósitos de materiales sueltos mayormente arenosos, de granulometría fina a gruesa y de colores claros (castaño rosado a gris blanquecino). Asimismo, en algunos sectores de las planicies se encuentra material limoarcilloso gris constituyendo una fina capa superficial, normalmente resquebrajada por desecación. El máximo espesor observado sin base visible alcanza los dos metros. Este relleno de cauces está compuesto por elementos de muy variada naturaleza.

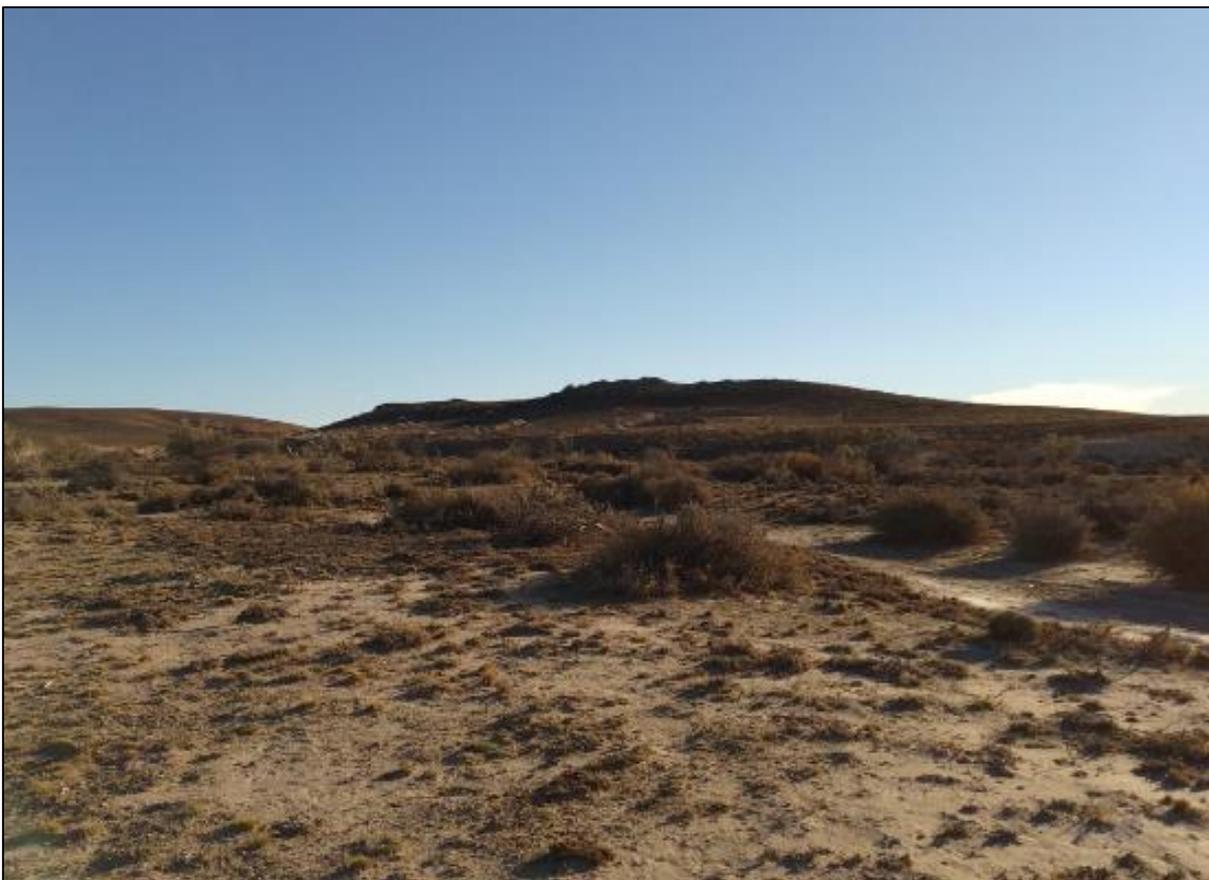
### Fotografía 9.5 Depósitos aluviales indiferenciados al Sur de Naty

Los depósitos de conos aluviales y otros depósitos aluviales indiferenciados tienen muy poco desarrollo en el área de estudio, se ubican algunos depósitos al sur del target Naty (Fotografía 9.5). Son acumulaciones sueltas de granulometría variable, predominando los materiales de tamaño arena mediana a gruesa y hasta grava fina, con sedimentos más finos (limos y arcillas) en cantidad subordinada. El espesor es siempre reducido, de uno a tres metros y se trata de sedimentos compuestos por materiales de distinta procedencia, entre los que predominan netamente fragmentos angulosos hasta redondeados de piroclastitas y vulcanitas. Parte de los rodados son redepósitos de la Formación La Avenida.

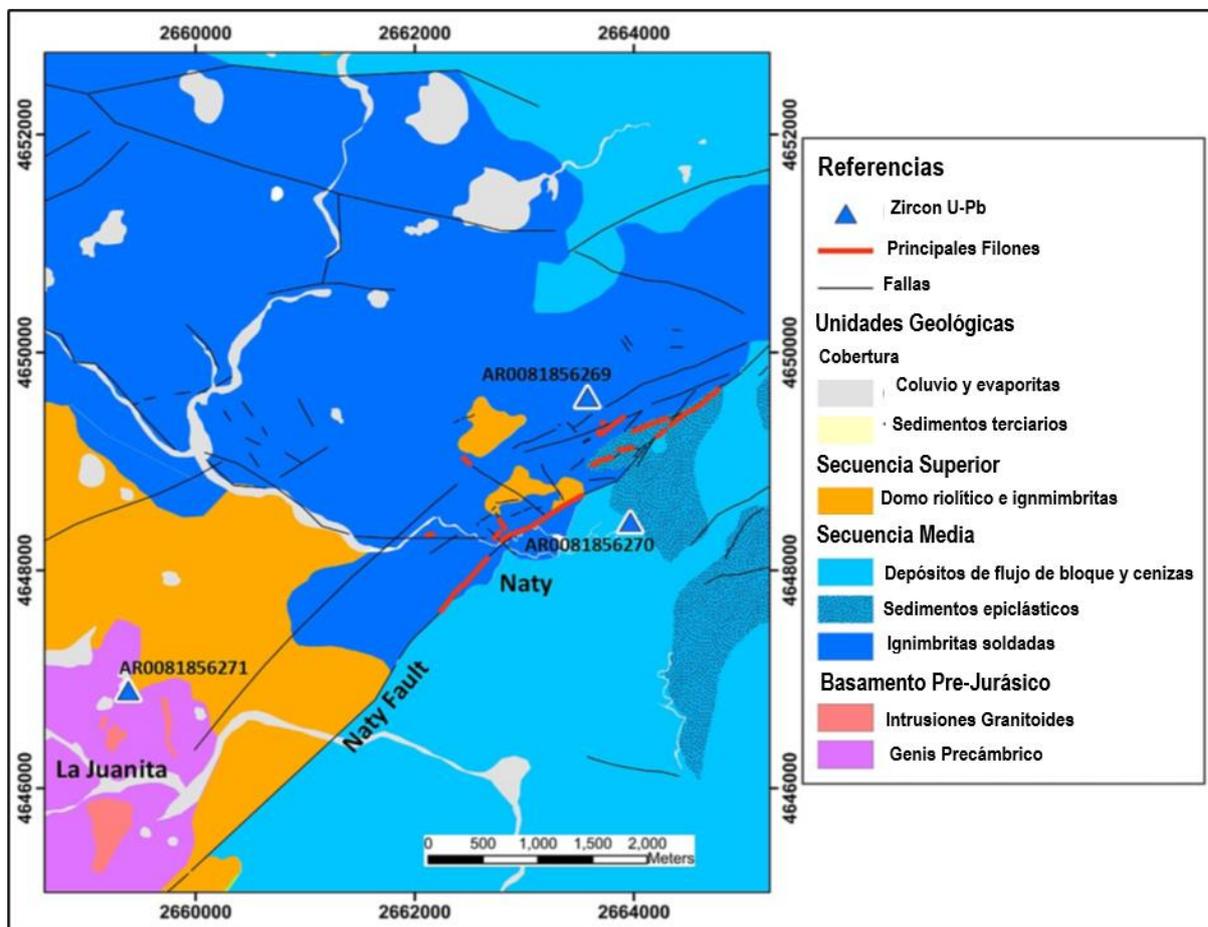
Figura 9.1 Geología de Naty

El prospecto Naty (Matthews *et al.*, 2021) se presenta a lo largo de amplias zonas de vetillas y stockwork emplazadas a lo largo de un sistema de fallas de rumbo NE dentro del basamento precámbrico y en las rocas volcánicas jurásicas suprayacentes (figura siguiente). De acuerdo con este autor, se identifican para la zona de estudio 3 episodios volcánicos o secuencias, estando vinculados los afloramientos del prospecto al desarrollo de la secuencia media y superior.

En el área de Naty, las fallas yuxtaponen depósitos de ignimbritas-riolitas (secuencia superior) y una pequeña área de rocas de basamento metamórficas y volcanoclásticas (Secuencia inferior y media). Los vectores de desplazamiento reales en las fallas están pobremente definidos y las observaciones estructurales de las vetas y las superficies de falla muestran una historia compleja, con la reactivación de las superficies de falla mostrando diferentes vectores de desplazamiento durante diferentes períodos de deformación y mineralización resultante (Yamana Gold-Technical Report Cerro Moro Mine, 2019).

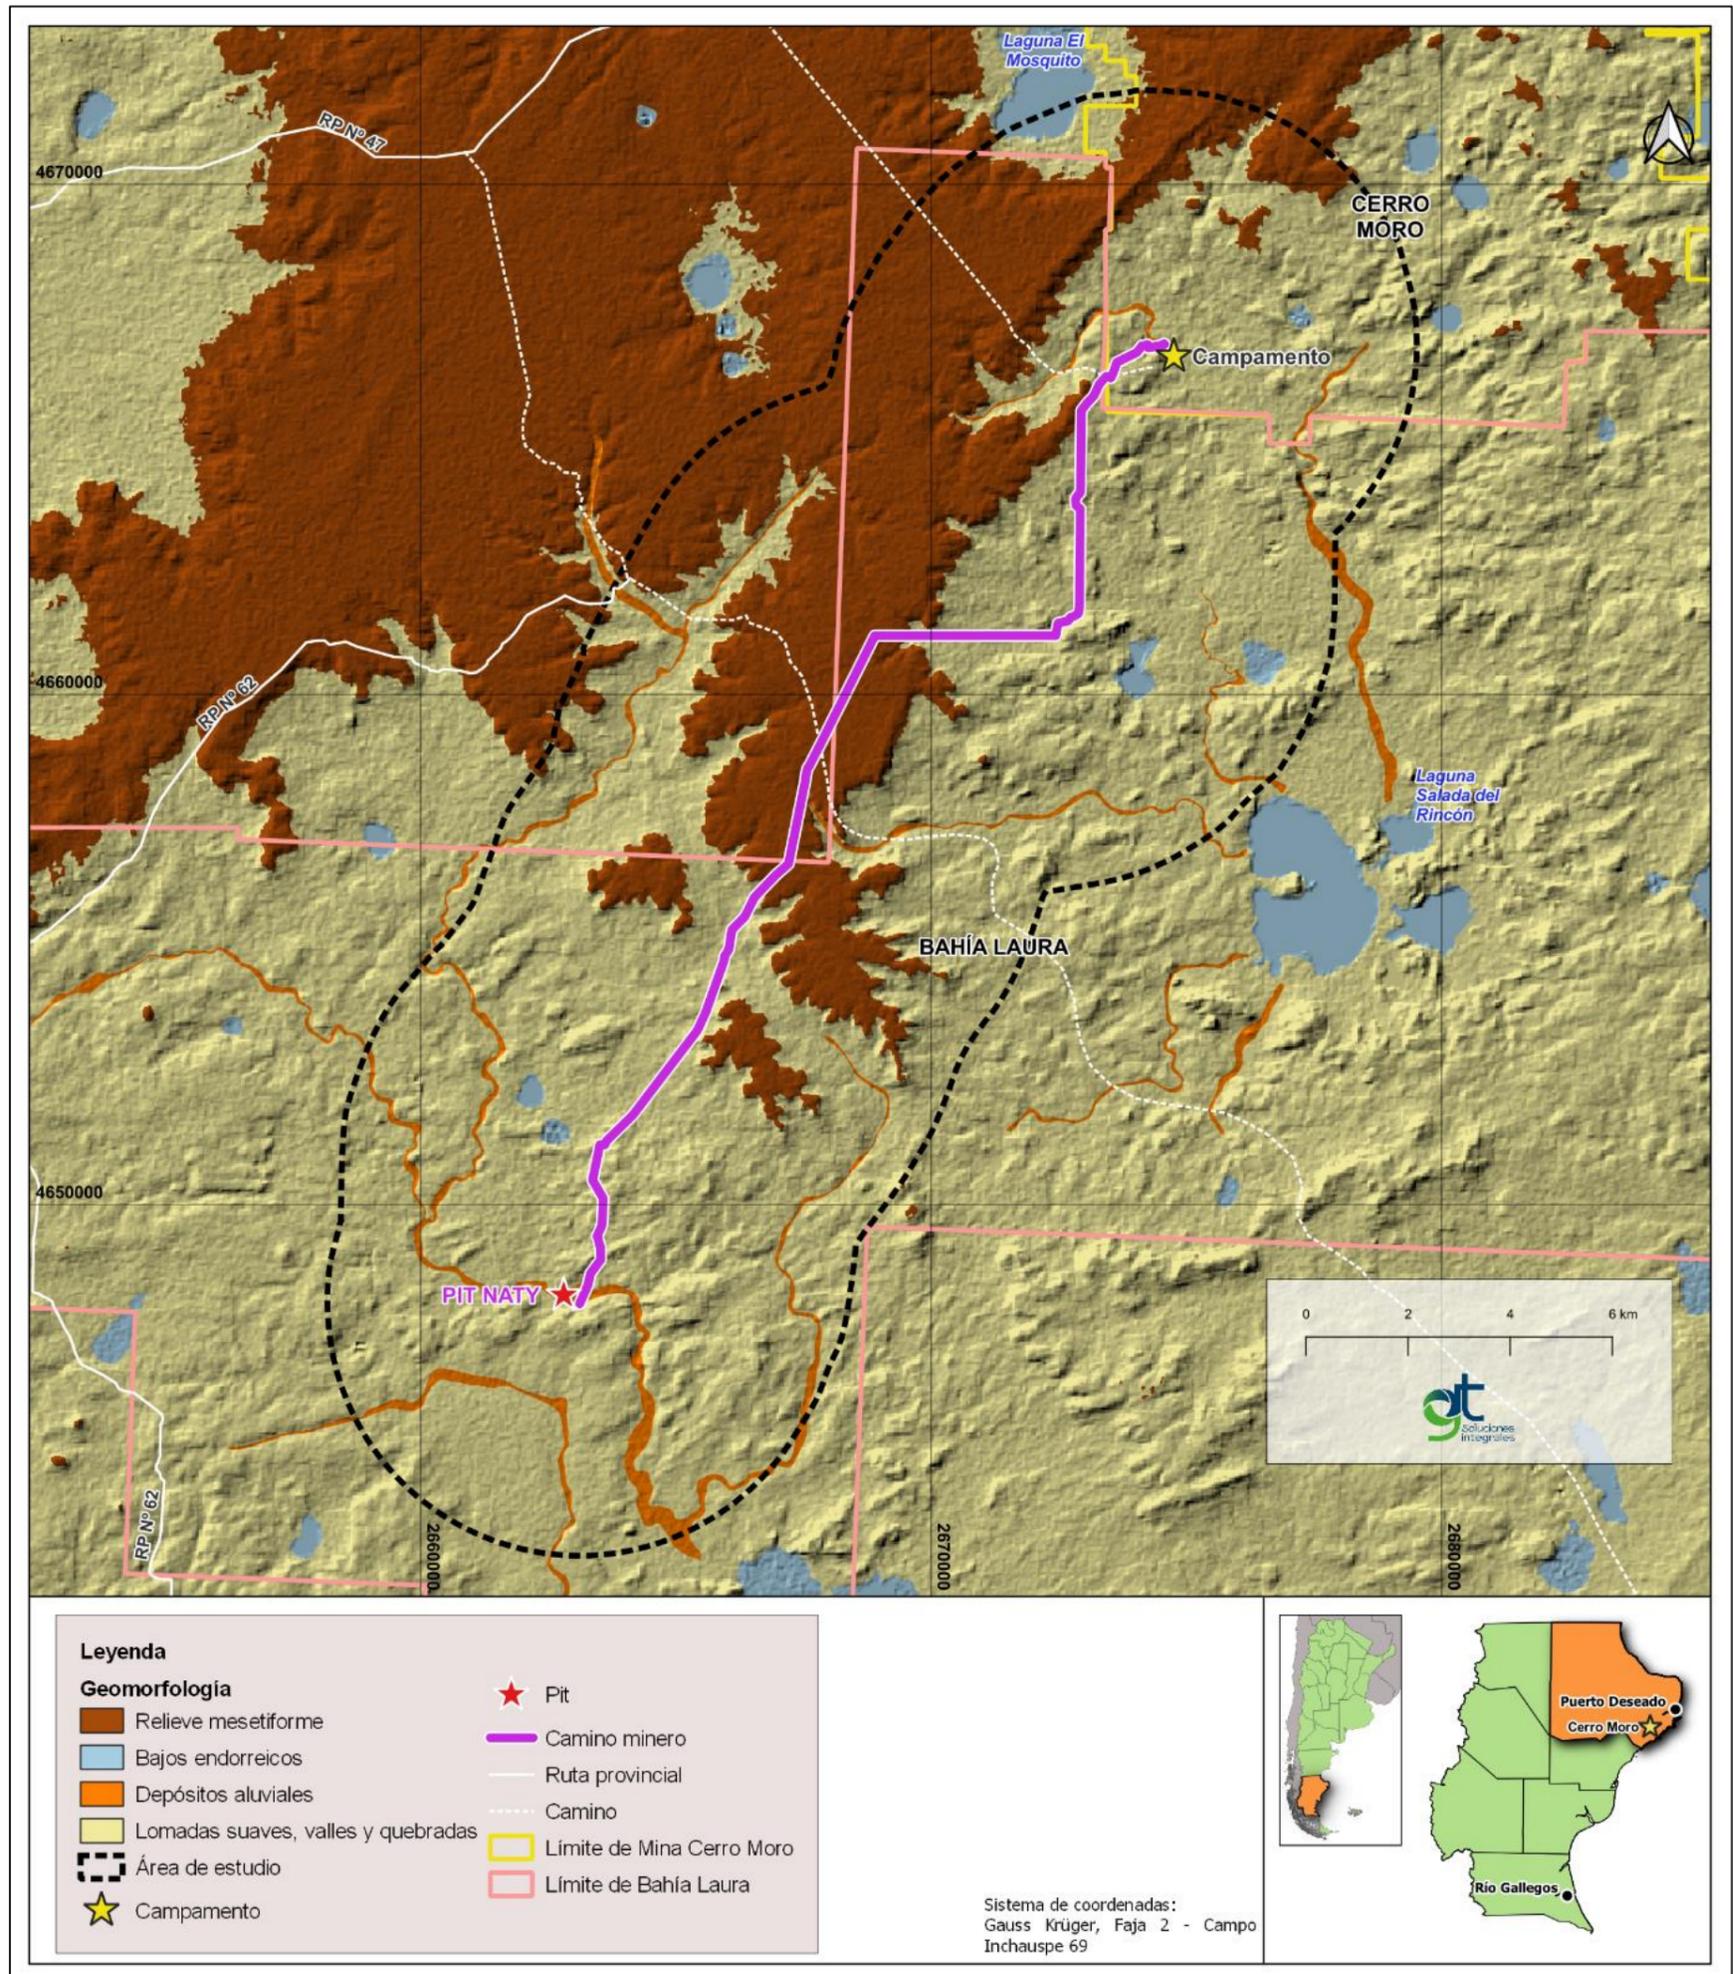
Mapa 9-2 Geomorfología local

Las unidades geomorfológicas reconocidas se describen a continuación:

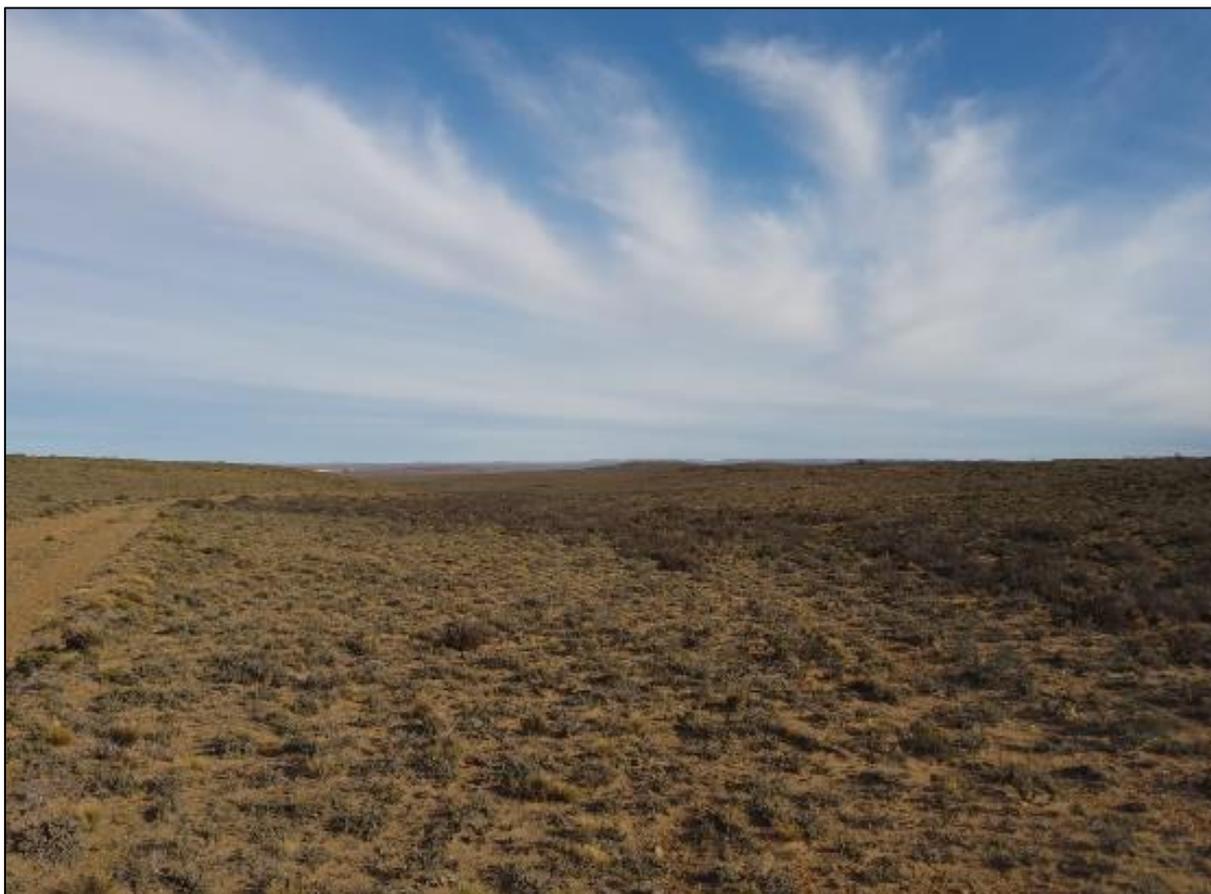
#### Fotografía 9.6 Relieve amesetado

Esta unidad está conformada por los depósitos de la Fm La Avenida, mantienen una suave pendiente regional hacia el este con un máximo topográfico apenas superior a los 150 m sobre el nivel del mar y se desarrolla principalmente al Norte del target Naty, en la región central del área búfer. Las gravas son de granulometría muy gruesa y la matriz es arenosa fina a mediana, de color gris a gris castaño, siendo ésta la coloración general del afloramiento (fotografía a continuación).

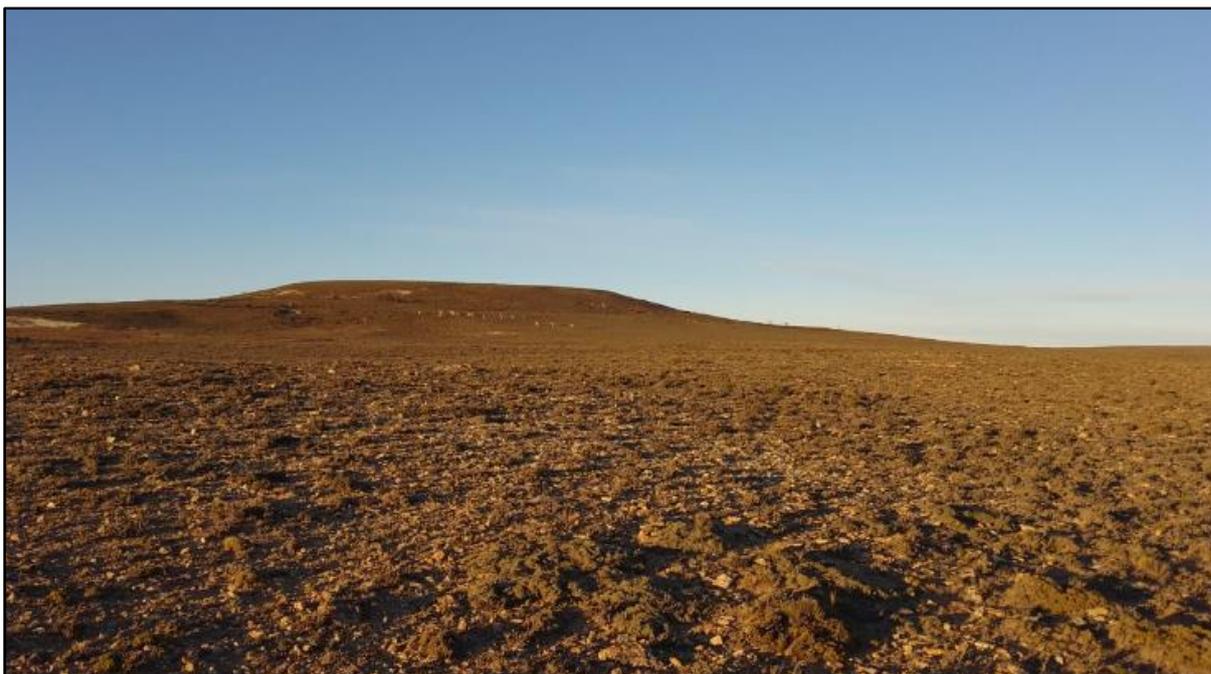
#### Fotografía 9.7 Lomadas y valles

Conforman cerros, lomadas suaves y zonas de valles, en donde se encuentran expuestas las rocas volcániclasticas que integran el complejo Bahía Laura (Fotografía 9.7). Los procesos de meteorización y erosión inciden sobre estos afloramientos originando suelos incipientes y en algunos casos, pequeñas quebradas que canalizan los cauces fluviales. Los cerros y lomadas poseen alturas inferiores a los 150 msnm y las rocas que los integran presenta una alteración y fracturación marcadamente notable.

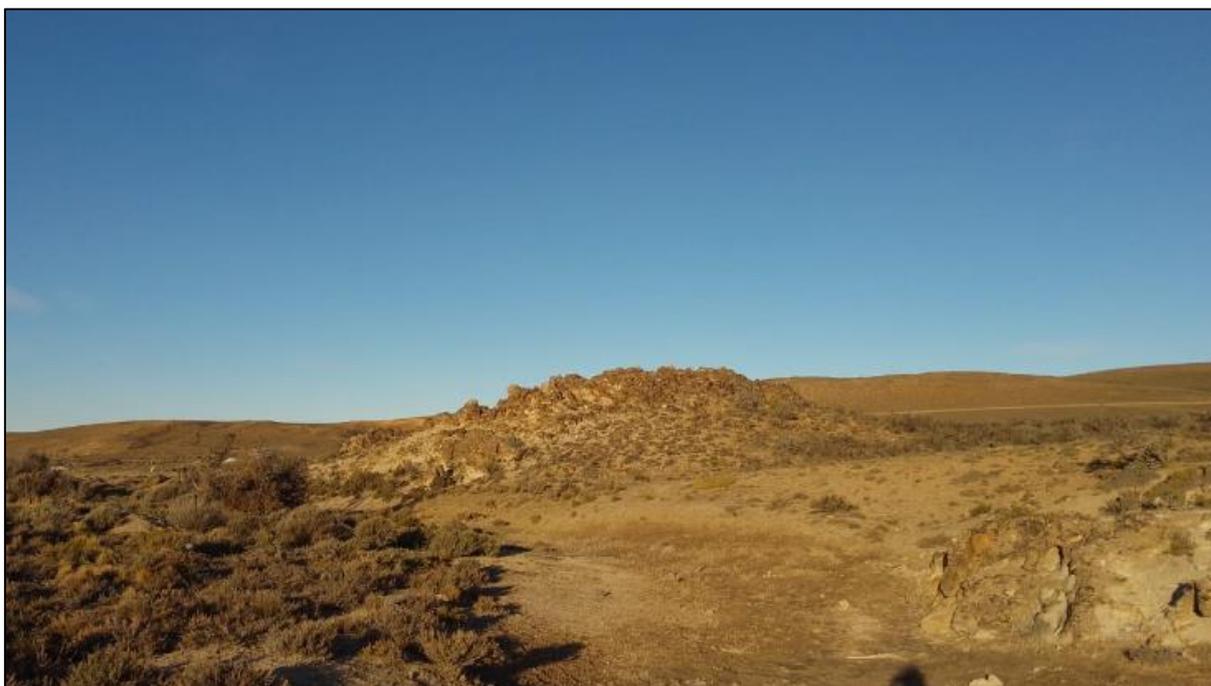
#### Fotografía 9.8 Depósitos aluviales

Esta unidad está conformada por depósitos provenientes de los ríos y cauces efímeros que se desarrollan en las cercanías de Naty y hacia el Sur, normalmente cubren pequeños sectores en donde se encuentran diseminados conformando pequeños bancos o capas delgadas de pocos metros de espesor. Son materiales inconsolidados de color gris claro a castaño claro, con granulometrías arenosas finas a medianas, mezclada con proporciones variables de limos, arcillas y cantos rodados subangulosos a subredondeados dispersos en la matriz. Los clastos son de composición predominantemente volcánica y provienen de la meteorización y erosión de las unidades geológicas aflorantes (Fotografía 9.8).

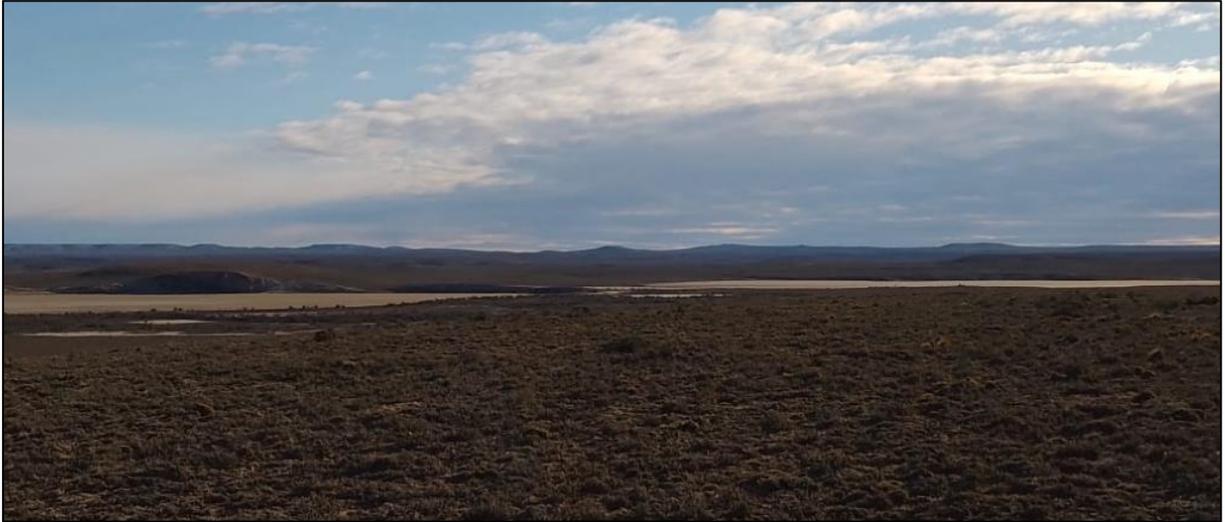
### Fotografía 9.9 Bajos endorreicos

Se encuentran de forma aislada en el área de estudio, conforman lagunas temporales y son zonas deprimidas en donde drenan los cursos fluviales efímeros transportando y depositando materiales finos. Constituyen así el nivel de base local de dichos cauces y presentan formas irregulares, redondeadas y hasta elípticas en planta. Las dimensiones de estos cuerpos varían entre unas pocas decenas de metros hasta los 5 km de diámetro aproximadamente. Las más importantes son la laguna Salada del Rincón, ubicada al noreste de Naty y las lagunas Mac Cay, Flamenco y Nata ubicadas hacia el Sur, todas ellas se encuentran fuera el área *buffer* proyectada (Fotografía 9.9).

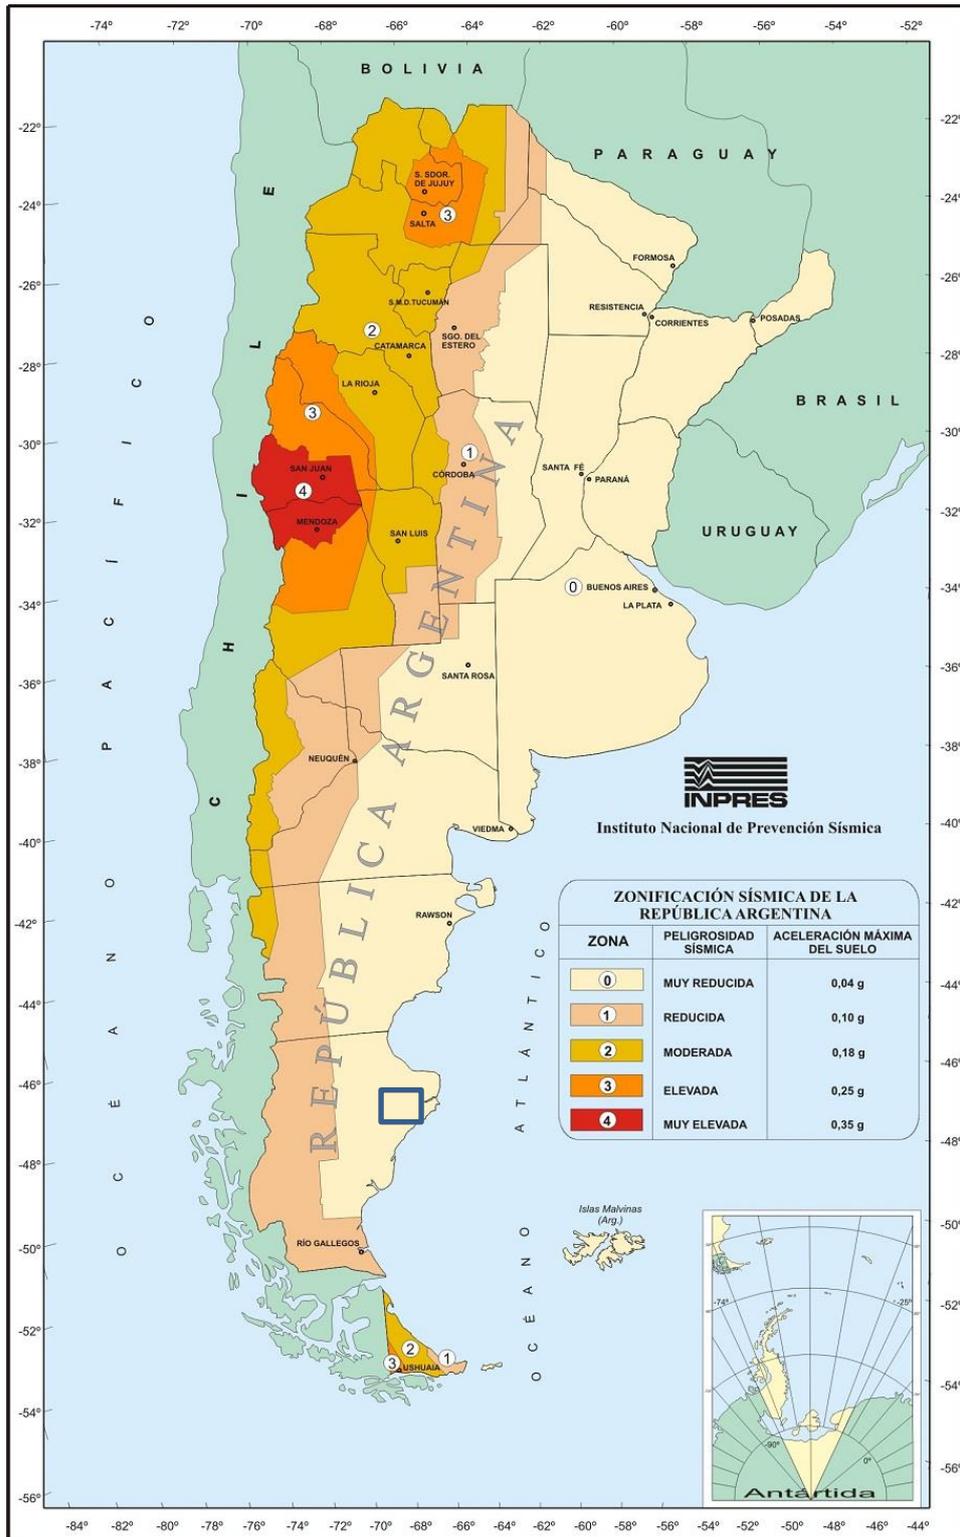
### Mapa 9-3 Zonificación Sísmica de la República Argentina

Para definir a que zona sísmica pertenece el área de Proyecto, se tuvieron en cuenta datos de sismicidad histórica provenientes del CERESIS (Centro Regional de Sismología para América del Sur). Adicionalmente se tomaron las coordenadas centrales aproximadas del área del futuro Pit Naty Y 2662798; X 4648224 (GK/CAI 69) y se introdujeron en el calculador de zona sísmica según coordenadas que ofrece la página web del INPRES, dando como resultado una Zona Sísmica 0.

Con base en ello, tanto el proyecto Naty se le asigna una peligrosidad sísmica muy reducida, de magnitud cero, siendo muy poco probable de que las actividades y/o infraestructura proyectada sea afectada con daños significativos a partir de la ocurrencia de un fenómeno sísmico.

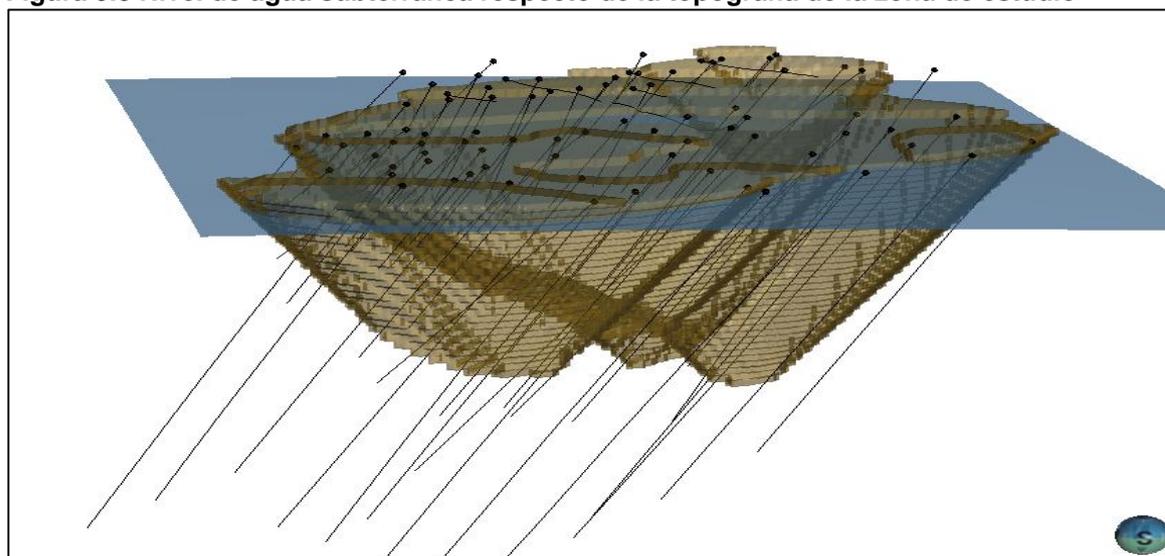
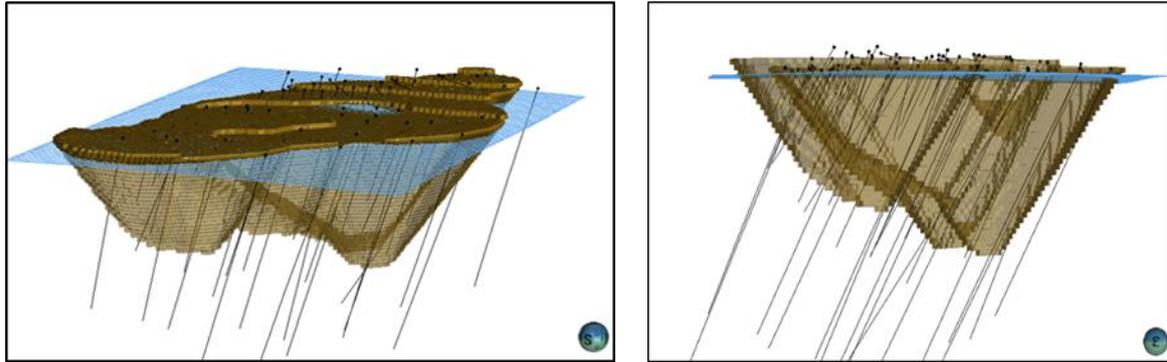
**Figura 9.3 Nivel de agua subterránea respecto de la topografía de la zona de estudio**

Como se puede observar en la Tabla 9.9, los niveles estáticos se encuentran a escasa profundidad (entre 1 y 4 m), presentando poca variación. Respecto a la conductividad eléctrica, exhibe valores elevados, con diferencias significativas comprendidas entre 10.000 uS/cm y 97.600 uS/cm correspondiéndose con agua salada; estas variaciones de CE se deberán corroborar a futuro si se corresponden con diferentes aportes en profundidad, a medida que avance la exploración hidrogeológica en el sector.

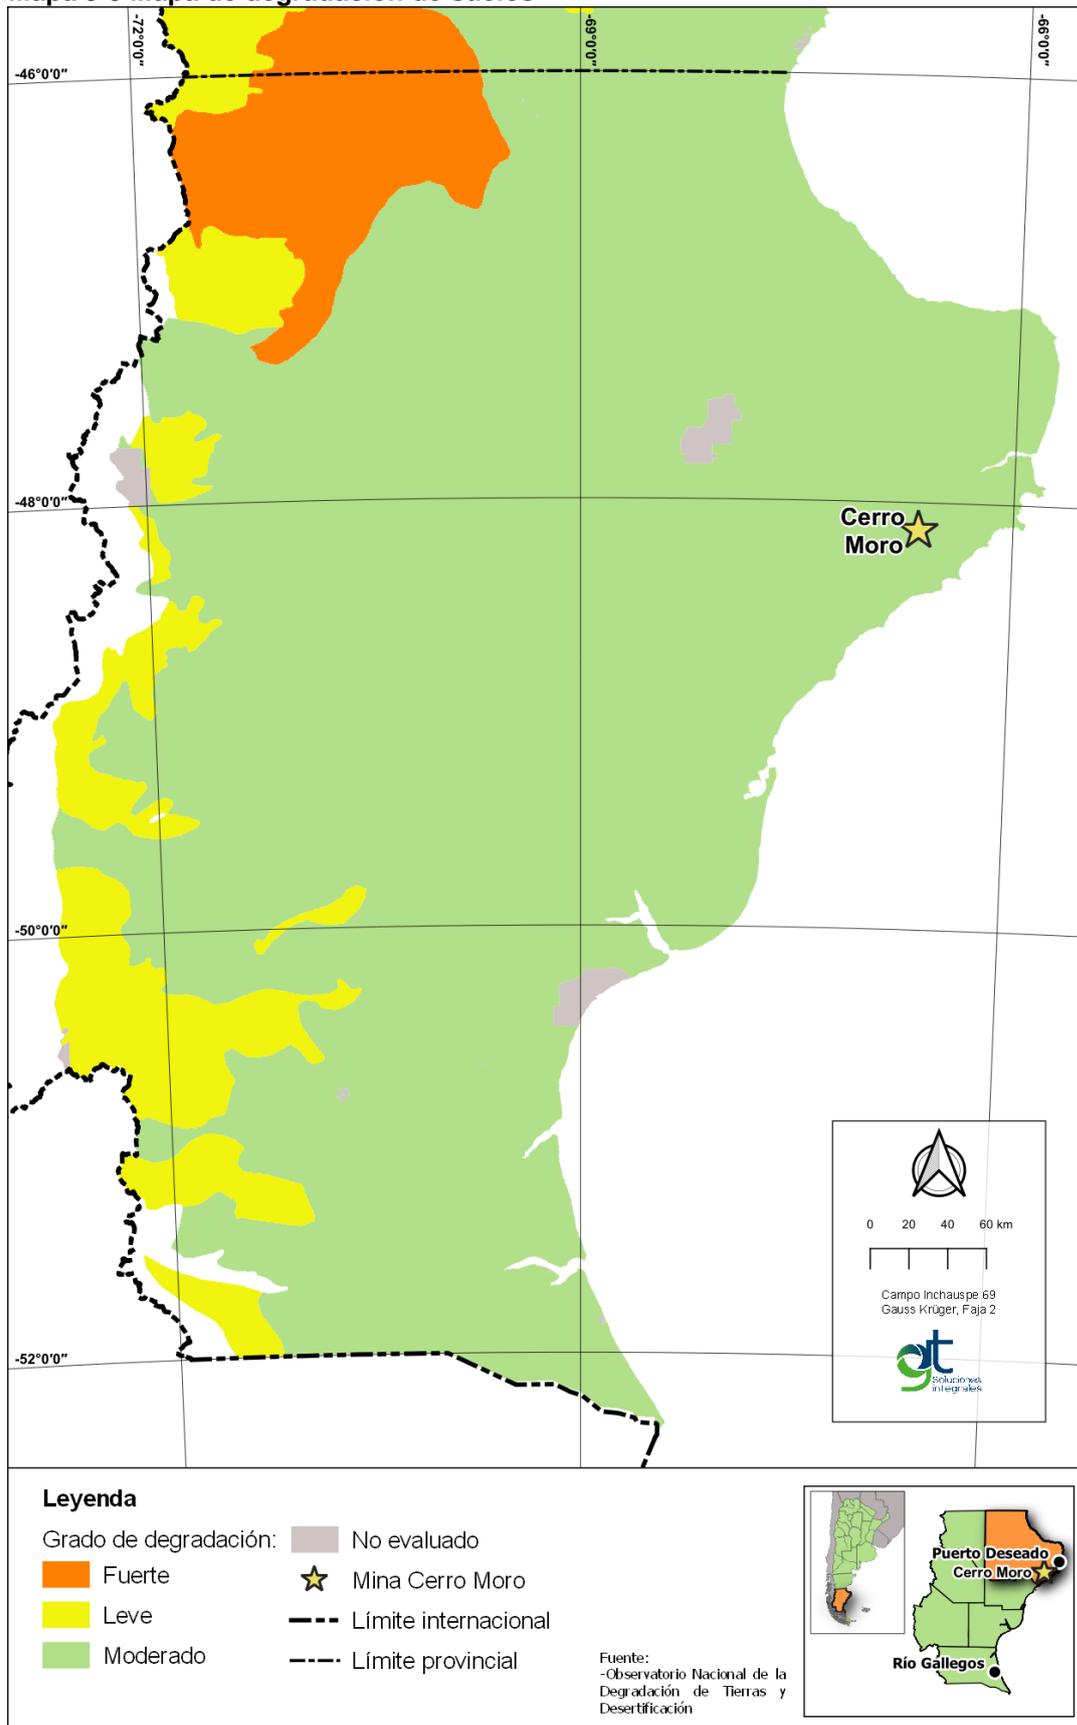
**Mapa 9-9 Mapa de degradación de suelos**

A continuación, se presenta el Mapa de degradación para la provincia de Santa Cruz Como se puede apreciar según el Observatorio Nacional de la Degradación de Tierras y Desertificación el área de Proyecto se encuentra con un grado de desertificación categorizado como Moderado.
