MINA CERRO MORO

**INFORME DEL MARCO
HIDROGEOLÓGICO DEL
PROSPECTO NATY**

Mayo 2023

BW-CM-03-R01

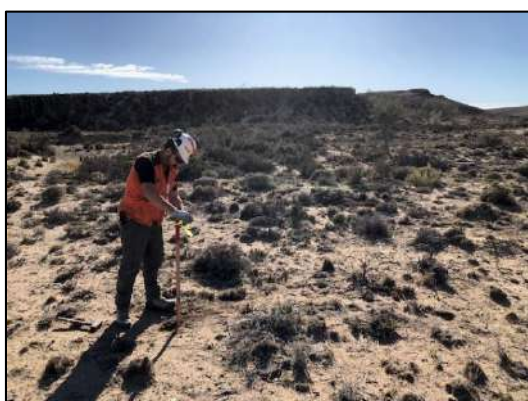
Fotografía 5.1. Colocación de estacas.

El día 22 de febrero de 2023, B&W SRL junto con personal de Hidrogeología de CM recorrió el lugar y se colocaron estacas señalizadas donde se deberían construir los pozos de monitoreo, ver Fotografías 5.1 y 5.2.

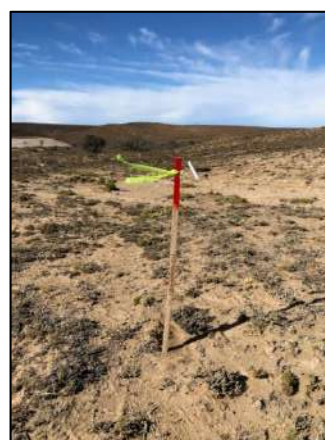
Fotografía 5.2. Estacas de ubicación

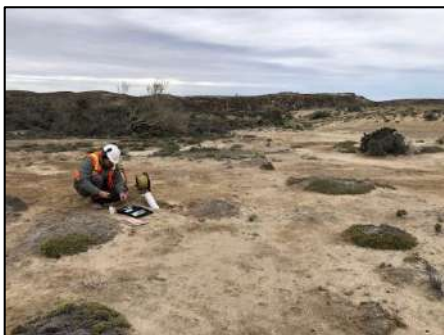
Fotografía 5.3. Muestreo de parámetros in situ en agua subterránea y medición de niveles.

Durante el relevamiento, se tomaron mediciones de niveles estáticos (NE) en perforaciones mineras y parámetros in situ correspondientes a: conductividad eléctrica (CE) y Temperatura (T°), ver Fotografías 5.3 a 5.6. Además, se colectaron tres (3) muestras para analizarlas en laboratorio. Para observar los sitios relevados con mayor detalle ver Anexo 1 - Mapas.

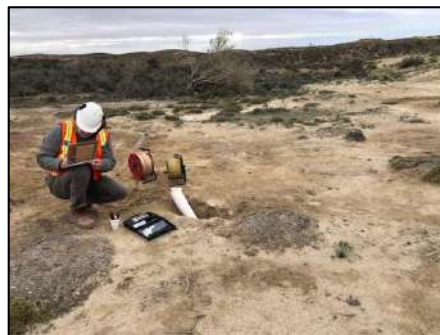
Fotografía 5.4. Medición de parámetros in situ.

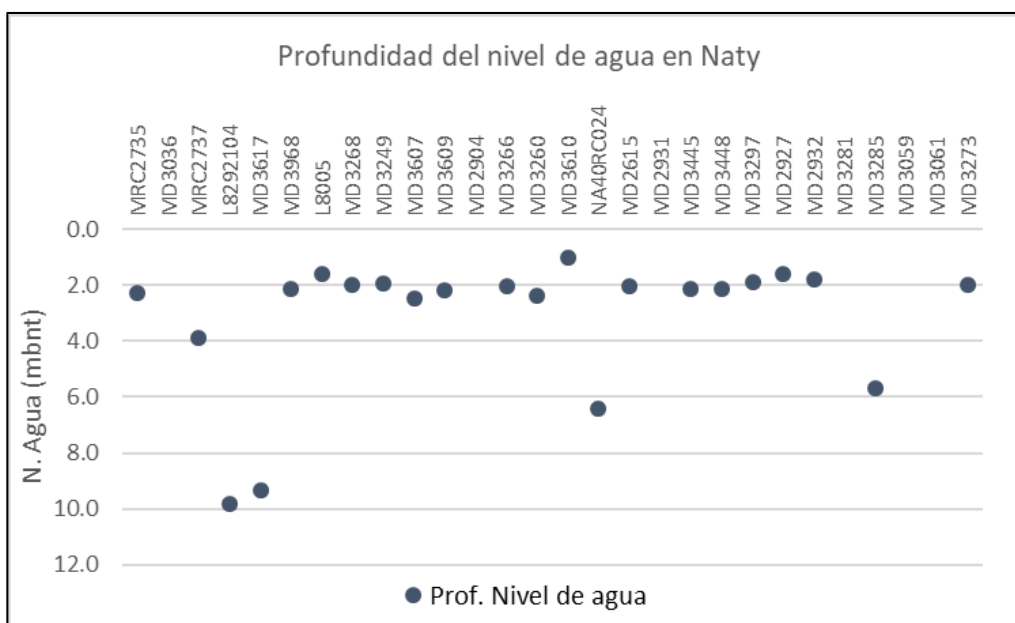
Figura 5.3. Profundidad del nivel de agua en la zona de estudio.

Como se puede observar en Tabla 5.3, los niveles de agua subterránea se encuentran a escasa profundidad bajo el nivel del terreno (entre 1 y 10 m). Respecto a la CE, se registraron valores elevados, con diferencias significativas comprendidas entre 6.3 y 81.2 mS/cm, correspondiéndose con agua mayormente salada. En cuanto a la temperatura, la misma varía entre 8.2 °C y 11.5 °C, ver Figuras 5.3 a 5.5.

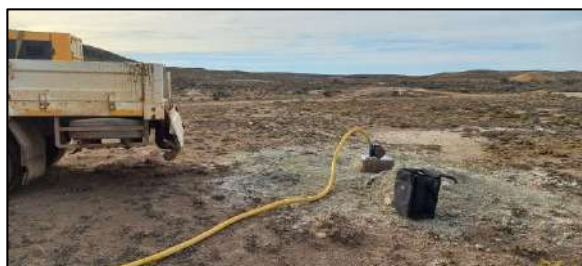
Fotografía 5.7. Desarrollo de pozo previo a toma de muestras.

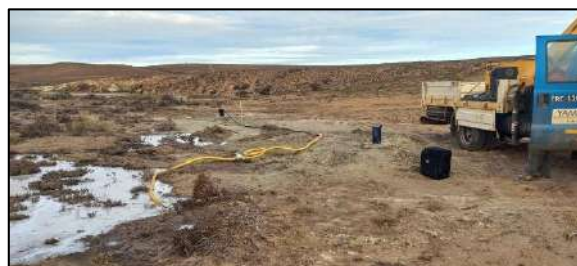
Fotografía 5.8. Bombeo de pozo previo a toma de muestras.

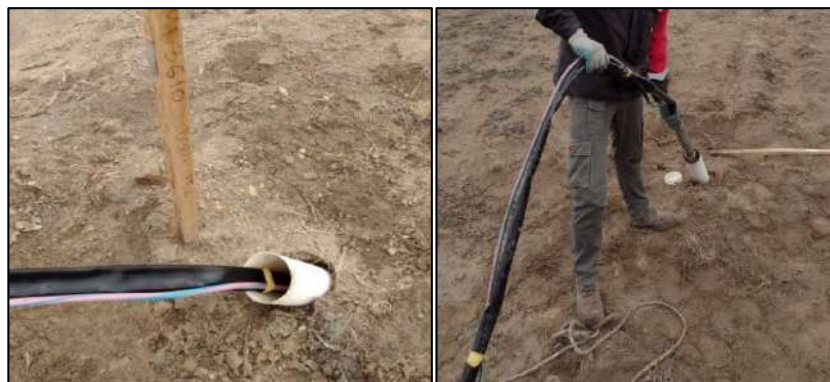
Durante el segundo semestre del año 2022, personal de Hidrogeología de CM efectuó ensayos de bombeo en los sondeos MD3610, MD3609 y MD3617 (Fotografías 5.9 y 5.10); en los tres (3) casos ensayados, los niveles dinámicos descendieron por debajo de la bomba sumergible situada a 40 m de profundidad antes de que transcurran los 5 minutos de bombeo a un caudal igual a 5 m³/h, evidenciando escaso aporte del acuífero (acuífero pobre).

Fotografías 5.9 (izq) y 5.10 (der). Ensayos de bombeo realizados en el sector de estudio.

Es importante aclarar, que las perforaciones ensayadas no se encontraban entubadas, correspondiéndose con sondeos geológicos exploratorios y por ende no es posible concluir a priori, si las estructuras de la zona podrían aportar o no caudales considerables, producto que podrían existir desmoronamientos en el interior que estén sellando los aportes principales.
